Manifestações patológicas em hospital de Vitória – ES

Pathological manifestations in a hospital in Vitória – ES

Yustane Paula Dietrich (1); Vanessa Yumi Sato (2); Geilma Lima Vieira (3)

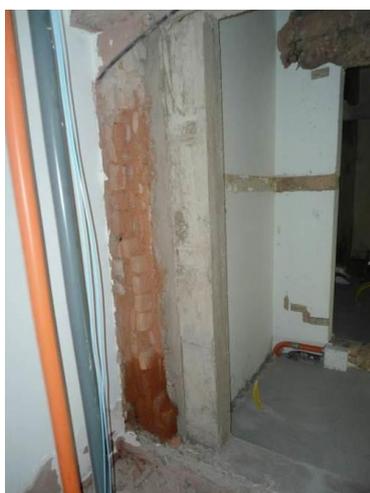
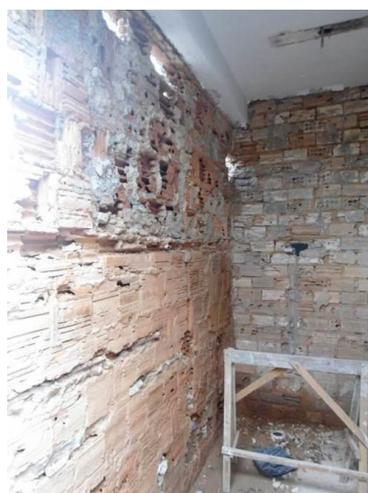
O edifício principal foi construído em 1934, sobre fundação de sapatas apoiadas em rocha. Possui a maior parte de sua estrutura em concreto armado, entretanto, apresenta algumas alvenarias com função estrutural. A alvenaria de vedação exibe o uso de diferentes tipos de blocos e tijolos cerâmicos e, provavelmente, a inexistência de projeto de paginação (Figura 1), demonstrando a desorganização e ausência de controle de qualidade no momento da construção.

Figura 1 – Alvenarias com diferentes tipos de blocos e tijolos.

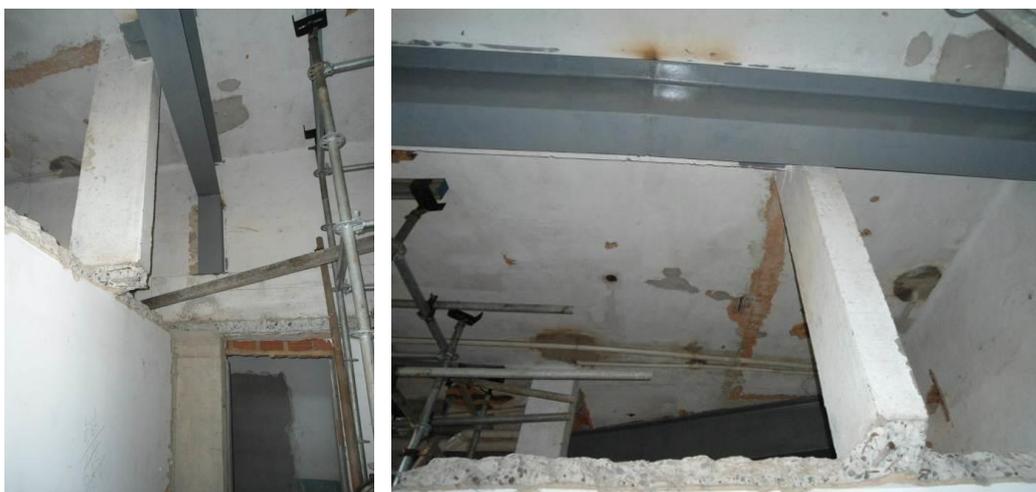
Após a demolição da laje, teto do primeiro pavimento, foi possível visualizar um pilar que “nasce” no segundo pavimento do edifício, Figura 2 (a) e (b). Por esse motivo foi necessário uma intervenção de reforço estrutural para compensar a descontinuidade do pilar.

Figura 2 – (a) e (b) reforço com estrutura metálica em local com descontinuidade da estrutura original.

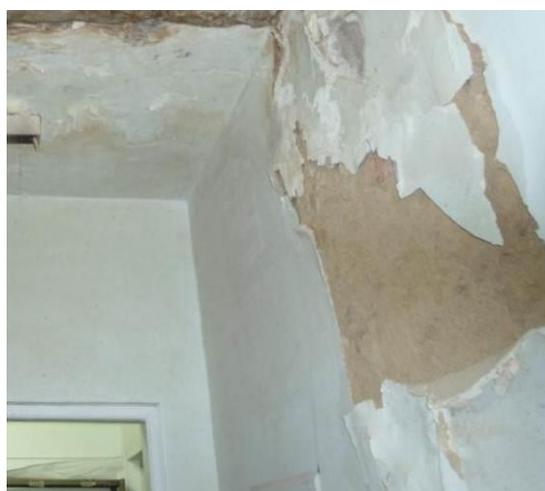
Durante a visita técnica observou-se que o revestimento das paredes foi executado com argamassa contendo barro, apresentado na Figura 3.

Figura 3 – Utilização de argamassa com barro.

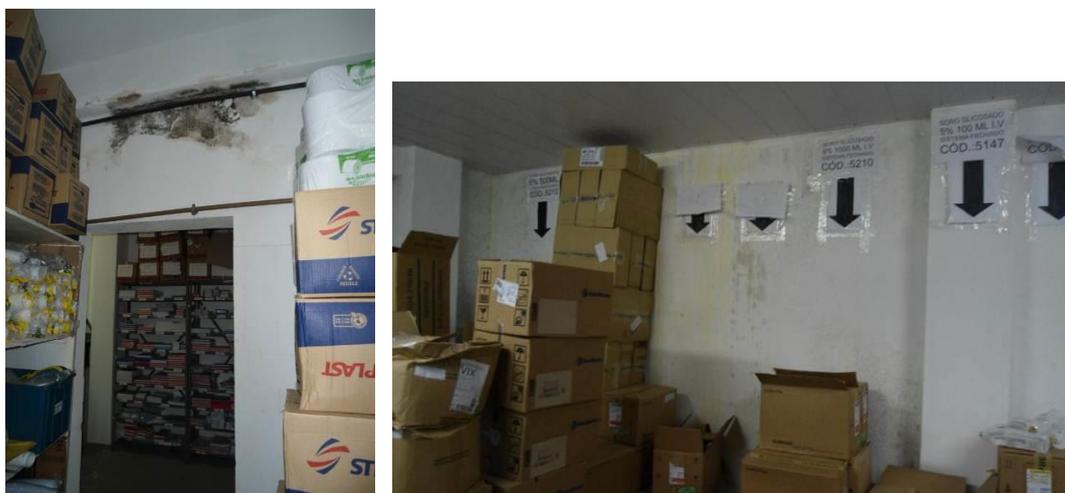
(a) (b)
Figura 4 – Novo almoxarifado: (a) bolor, (b) manchamento.

Depois de finalizado o problema de infiltração causada pela água pluvial, pode-se remover a camada de revestimento de argamassa dos elementos construtivos que apresentam bolores e proliferação de fungos e, em seguida, restaurá-los com novo revestimento. É importante também a abertura de vãos nas alvenarias para promover a ventilação cruzada e a iluminação natural.

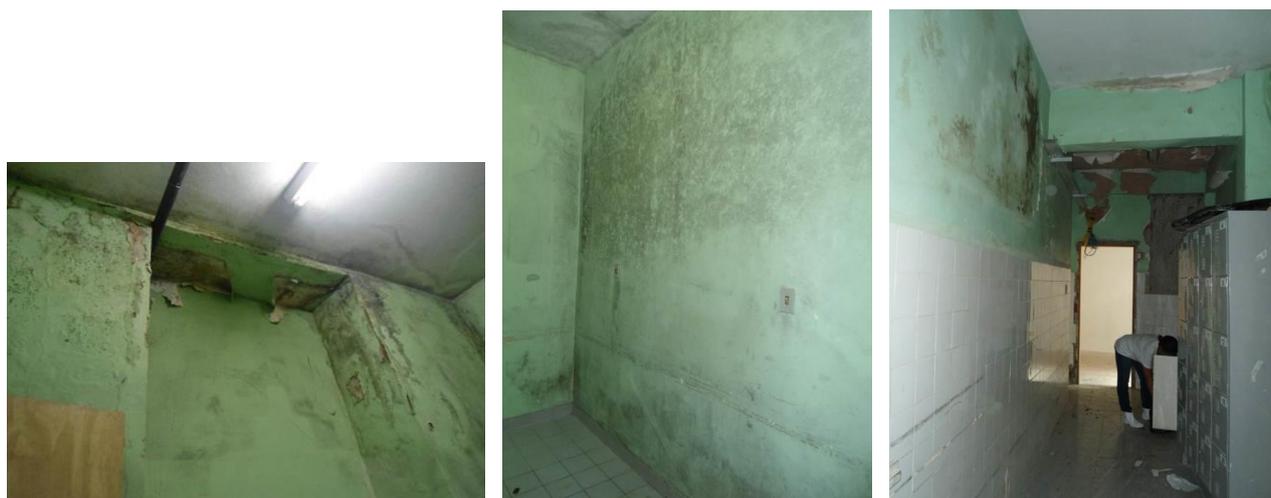
(a) (b) (c)
Figura 5 – Mortuário: (a) descolamento de pintura e manchamento, (b) manchamento; corredor:(c) descolamento de pintura e manchamento.

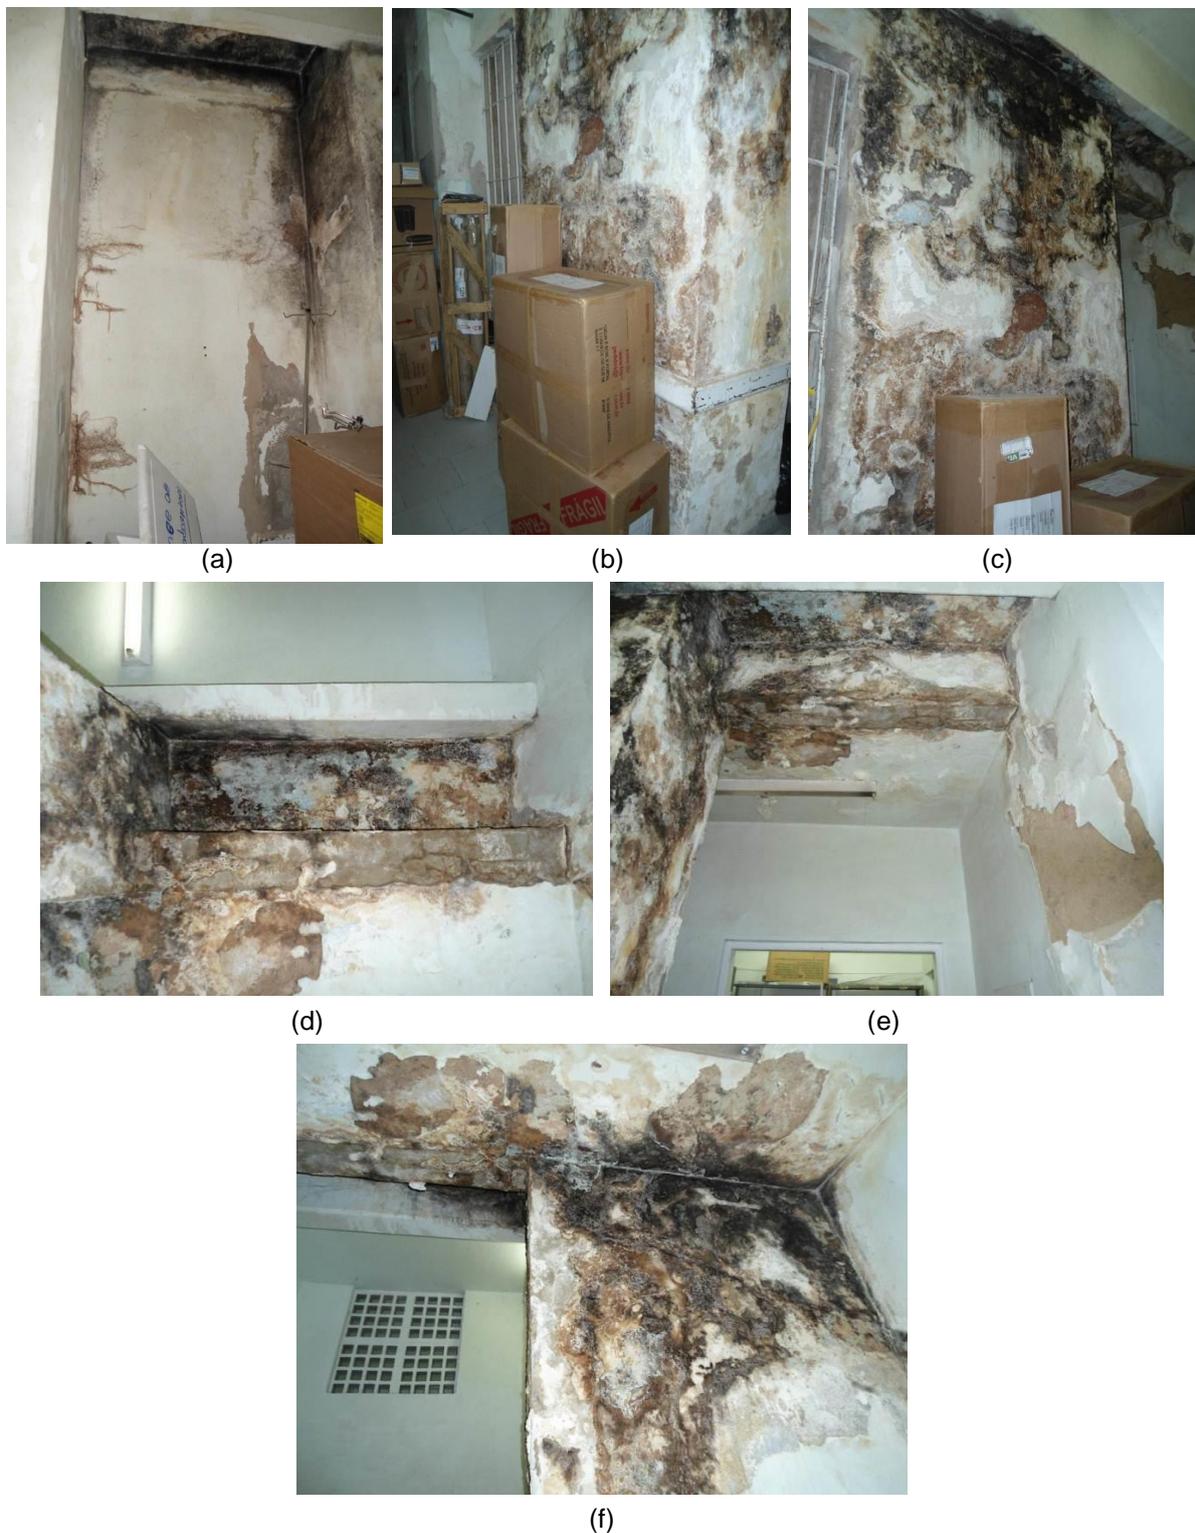
Figura 6 – Antigo almoxarifado: (a), (b), (c) e (d) bolores e fungos. (e) descolamento de pintura, bolores e fungos; (f) ventilação ineficiente.

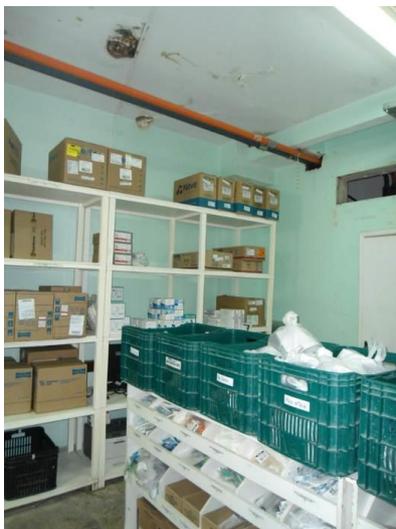
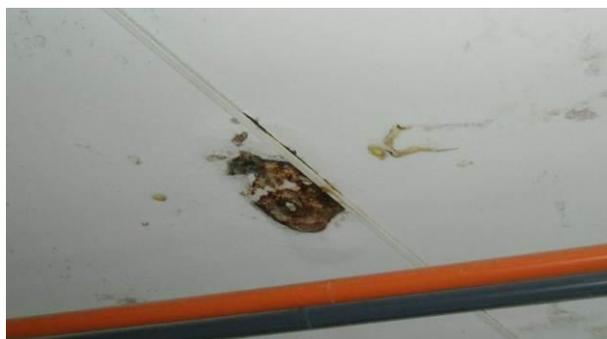
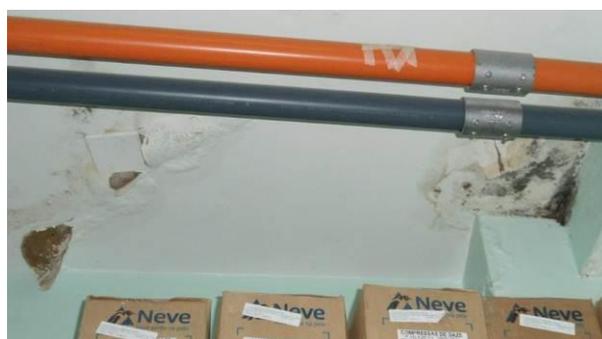
Figura 7 –Farmácia: (a), (b) e (c) manchamento, bolor e deslocamento de pintura.

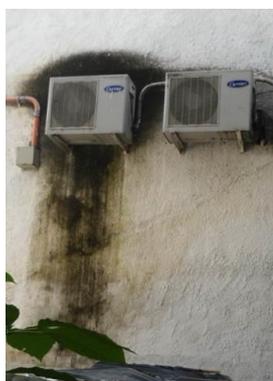
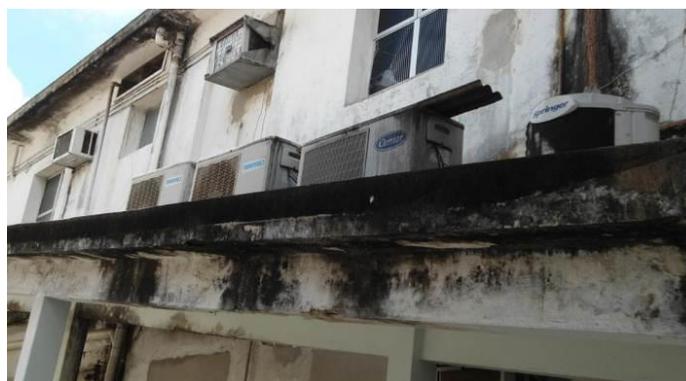
Figura 8 – Fachada para o pátio interno: (a) e (b) manchamento.

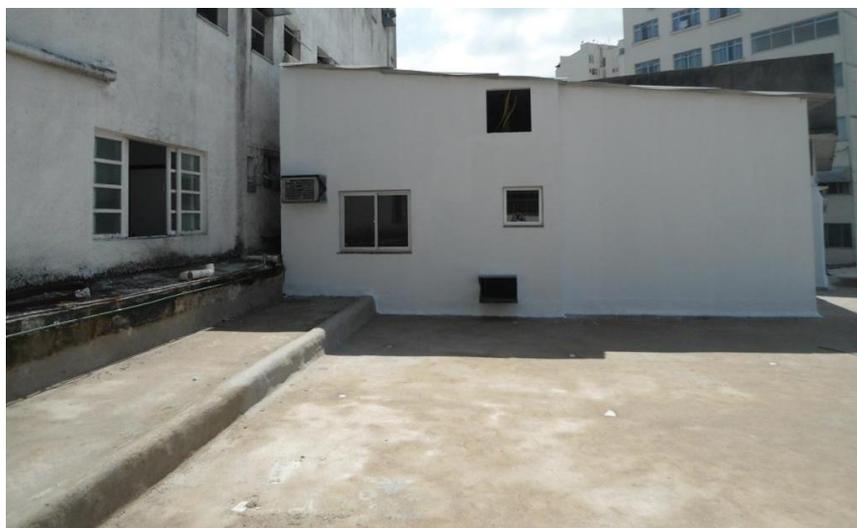
Uma parte da cobertura dos ambientes vistoriados foi reformada e impermeabilizada (Figura 9). Em entrevista, o engenheiro responsável pela reforma mencionou que todas as telhas retiradas estavam muito danificadas, o que indicou ausência de manutenções

Figura 9 – Laje reformada e impermeabilizada, situada no pavimento superior aos ambientes vistoriados.

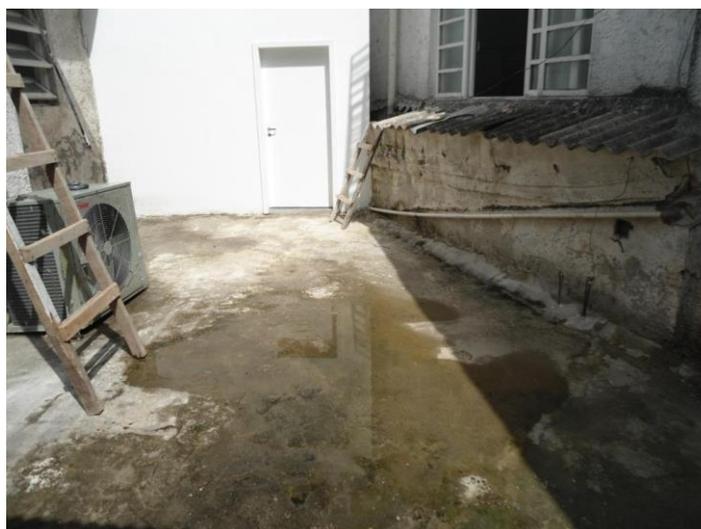
preventivas. Existem no hospital alguns terraços ainda sem impermeabilização como o da figura 10.

Figura 10 – Laje não impermeabilizada, situada no pavimento superior aos ambientes vistoriados.

terraços não impermeabilizados. Por esses motivos torna-se indispensável a reforma das coberturas da seção visitada e de todos os prédios que compõem o hospital para prevenir a retenção de água pluvial nos elementos do edifício. Também se fazem necessárias as seguintes medidas: redirecionamento das tubulações de escoamento da água da chuva para local apropriado, externo à edificação; substituição das telhas danificadas; desobstrução dos ralos, uma vez que é comum a presença de folhas de árvores, detritos de animais, entre outros nesses locais.

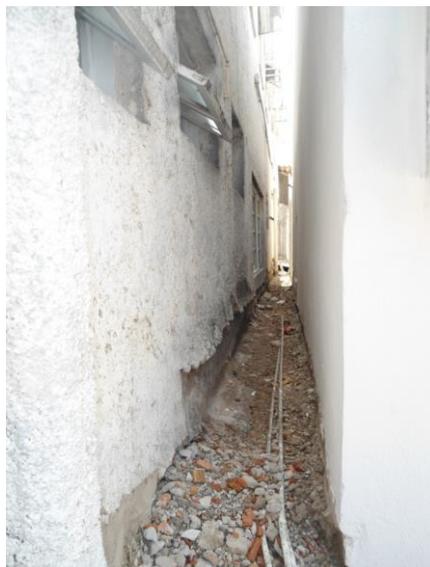
No segundo pavimento do edifício foi identificado um corredor estreito entre o edifício antigo e um edifício anexo, construído posteriormente. Esse distanciamento irregular entre construções prejudica significativamente a circulação do ar mostrando-se um ambiente propício para a penetração da água da chuva, como mostra a Figura 11. Este corredor pode ser visto também nas figuras 9, à esquerda, e na figura 10, à direita.

Figura 11 – Distanciamento inapropriado entre edificações.

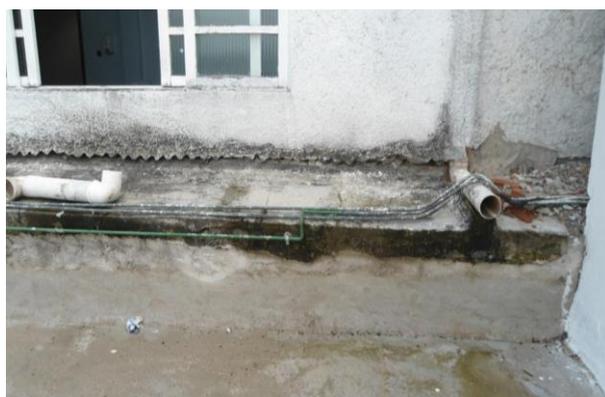
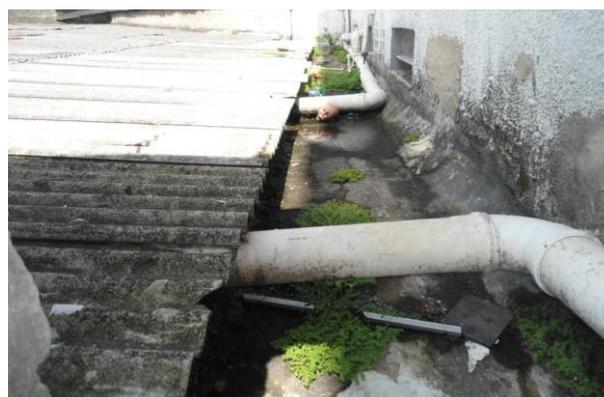
Foi observado que algumas tubulações de águas pluviais são interrompidas nos terraços, empoçando-os, figura 12(a), ou projetam-se para baixo das telhas de cobertura, conforme a figura 12 (b).

Figura 12 – (a) e (b) Tubulações de águas pluviais.
