CONCRETOS SUBMETIDOS A CICLOS DE TEMPERATURAS  
ELEVADAS. ESTUDOS EXPERIMENTAIS EM CORPOS DE PROVA  
LOCALIZADOS EM UNIDADES DE PRODUÇÃO DE UMA USINA  
SIDERÚRGICA

Dissertação apresentada ao  
Programa de Pós-Graduação em  
Engenharia Civil da Universidade  
Federal do Espírito Santo - UFES  
para obtenção do título de Mestre em  
Engenharia Civil

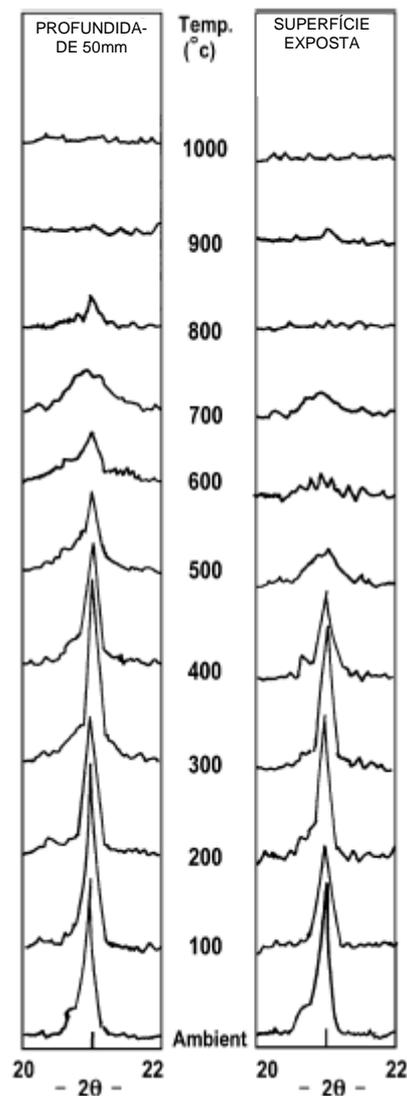
Figura 2.1. Difração de raio-x para amostra de concreto exposto a variadas temperaturas, analisadas à 50mm de profundidade, e na região superficial de cubos de concreto.

agregados silicosos, curados 28 dias em água, e expostos à temperaturas de 100 à 1000°C em patamares de 100° durante período total de 5 horas. Através de ensaios de difração de raio-X, os autores verificaram que ocorre a redução do  $\text{Ca(OH)}_2$  com o incremento da temperatura. A figura 2.1 apresenta a confirmação desta redução.

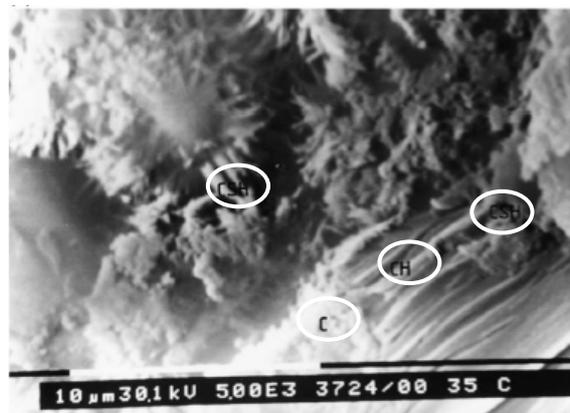
Figura 2.3. Produtos da hidratação do cimento no interior de uma amostra de concreto após exposição à temperatura de 300°C.

temperatura de 300°C, respectivamente. Na figura 2.2 é possível verificar a presença bem definida dos produtos da hidratação do cimento tais como os cristais de hidróxido de cálcio (CH), os silicatos hidratados de cálcio (C-S-H) e os aluminatos hidratados de cálcio (A). A figura 2.3 mostra que após a exposição à temperatura elevada, ocorreu a deformação dos cristais de CH e C-S-H, e transformação do CH em carbonato de cálcio (C).

Os autores constataram através de microscópio eletrônico de varredura (MEV), que nas mesmas amostras ocorreram alterações na morfologia dos produtos da hidratação do cimento após a exposição às temperaturas elevadas. Na figura 2.2 e figura 2.3 são apresentadas amostras de concreto do interior da peça (profundidade de 50mm) em temperatura ambiente e após exposição de 5 horas à

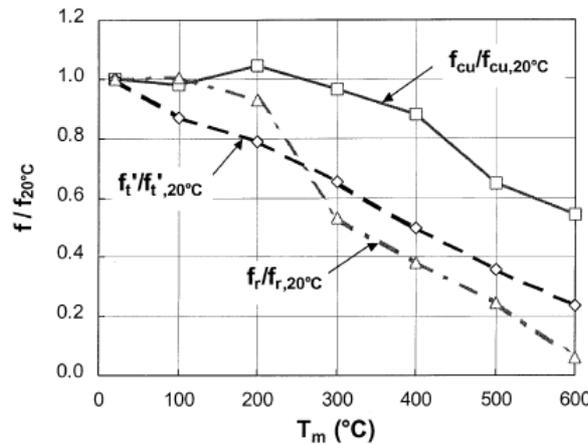
Figura 2.10. Resistência do concreto para diferentes temperaturas e tempos de exposição

Em relação à resistência à compressão, os autores destacam que o ligeiro aumento verificado entre 100 e 200°C, pode ser explicado devido ao fato de a baixa temperatura de aquecimento proporcionar um incremento na hidratação dos compostos do cimento, compensando a perda de resistência causada pela fissuras termicamente induzidas. Os autores constaram que aos 200°C foi verificado um incremento de 5% na resistência à compressão da amostra. A partir desse ponto a resistência diminui gradualmente com a elevação da temperatura devido ao quadro de fissuras formado.

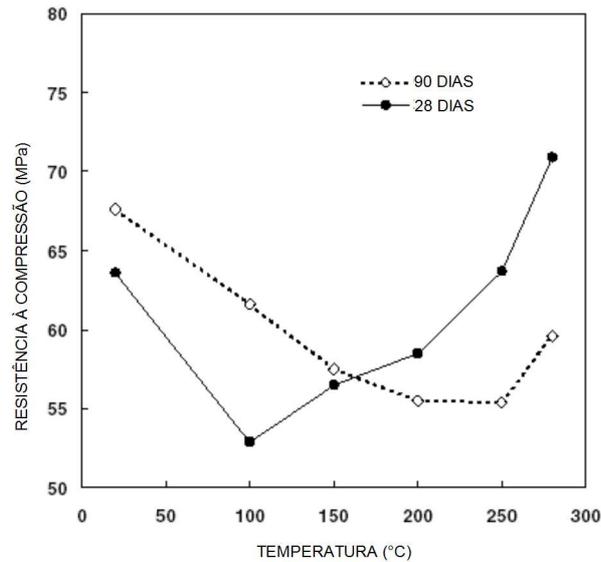
Figura 2.16. Efeito da temperatura na resistência à compressão do concreto

A figura 2.16 apresenta graficamente os resultados obtidos para a relação entre resistência à compressão e temperatura e a figura 2.17, apresenta essa relação considerando a resistência à compressão residual do concreto. .

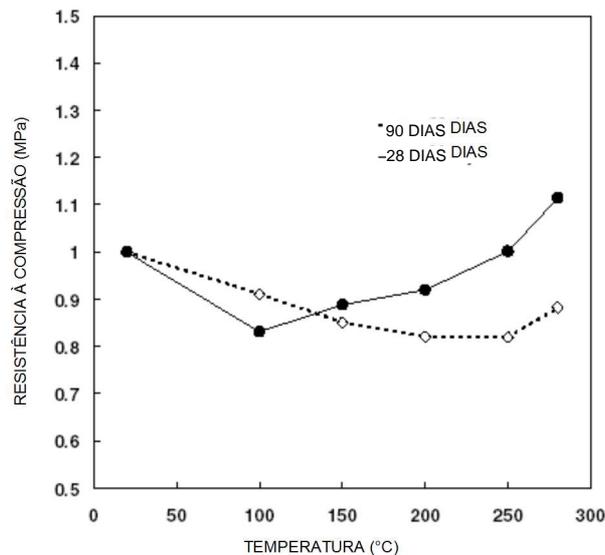
Figura 2.17. Efeito da temperatura na resistência residual à compressão do concreto

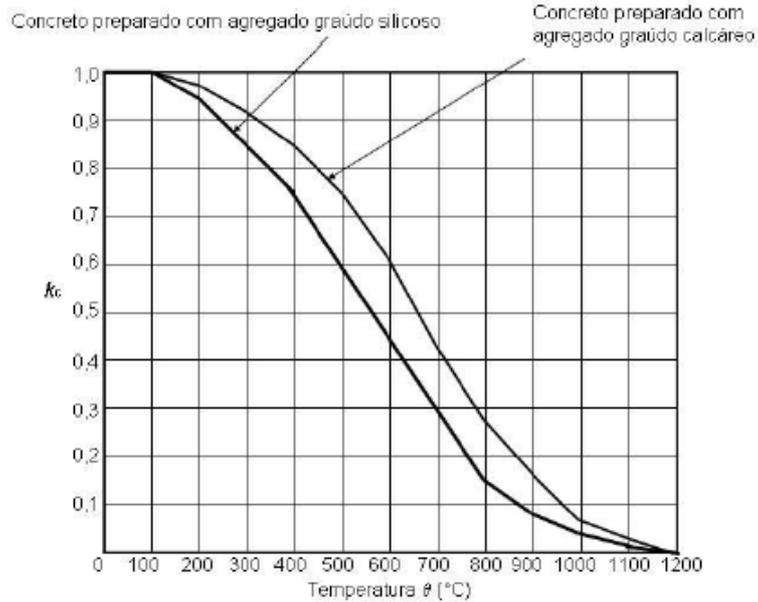
Figura 2.18. Fator de redução da resistência à compressão para concretos de massa específica normal ( $2000 \text{ kg/m}^3$  a  $2800 \text{ kg/m}^3$ ) preparados com agregados predominantemente silicosos ou calcários.

A norma apresenta ainda 2 ábacos relacionando um fator de redução para a resistência à compressão e módulo de elasticidade em função da temperatura, respectivamente conforme figura 2.18 e figura 2.19.

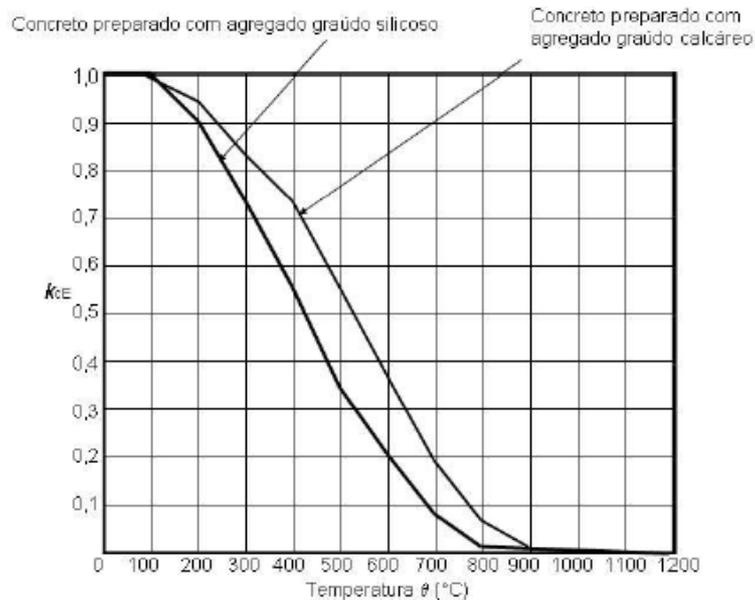
Figura 2.19. Fator de redução do módulo de elasticidade para concretos de massa específica normal ( $2000 \text{ kg/m}^3$  a  $2800 \text{ kg/m}^3$ ) preparados com agregados predominantemente silicosos ou calcários.

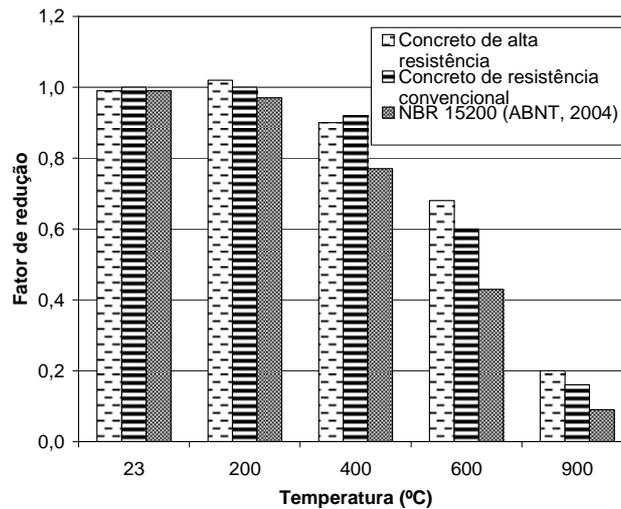
Figura 2.20. Redução da resistência mecânica em função da temperatura

Lima, Kirchhof e Silva Filho (2007) obtiveram resultados experimentais sobre o efeito de altas temperaturas nas propriedades mecânicas do concreto à partir de ensaios com corpos de prova moldados com diferentes relações a/c e tipos de agregados graúdos, aquecidos em diferentes patamares de temperatura. O cimento utilizado foi o Portland de Alta Resistência Inicial. O agregado miúdo empregado foi areia média de origem natural com diâmetro máximo de 2,4mm. Foram executados concretos com agregados graúdos basálticos para representar estruturas de alta resistência, e com agregados graúdos graníticos para as de resistência convencional. Os autores salientam que a variação da resistência do concreto ocorreu por meio do emprego de traços com diferentes relações água / cimento, os quais originaram concretos com resistência e compacidade bastante diferentes. Os patamares de temperatura foram ambiente, 200, 400, 600 e 900°C. Os autores realizaram uma análise comparativa da redução da resistência à compressão simples e módulo de elasticidade com os valores prescritos para essas reduções estabelecidos na NBR 15200 (ABNT, 2004) – Projeto de estruturas de concreto em situação de incêndio. Os resultados da análise sobre a redução da resistência à compressão estão graficamente apresentados na figura 2.20.

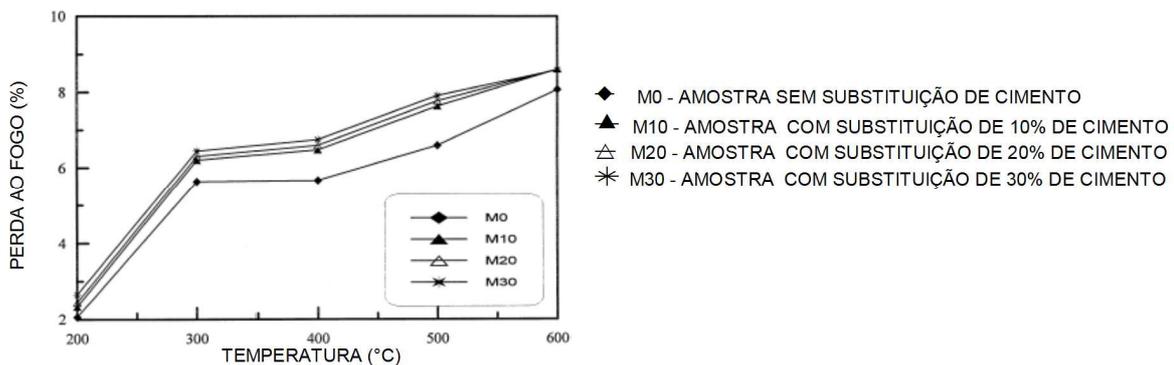
Figura 2.22. Perda ao fogo da pasta de cimento como função da temperatura

Foram determinadas a perda ao fogo e a resistência à compressão, sendo seus resultados apresentados graficamente na figura 2.22 e figura 2.23, respectivamente.

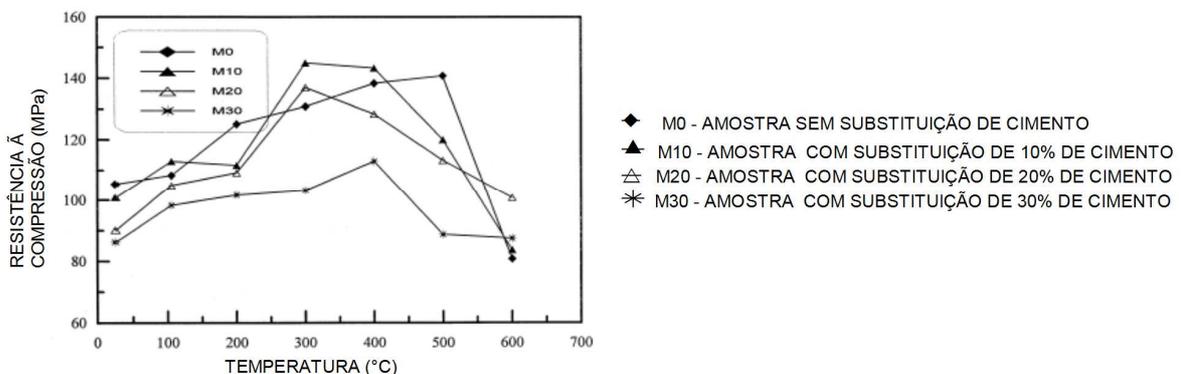
Figura 2.23. Variação da resistência à compressão da pasta de cimento com a temperatura

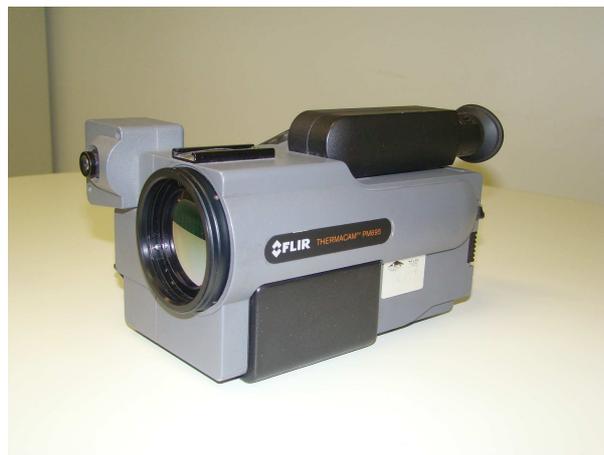
Figura 3.2. Câmara termográfica

Dentro da área fabril da Companhia Siderúrgica de Tubarão - ArcelorMittal Tubarão existem diversos locais onde as estruturas de concreto estão submetidas à elevadas temperaturas provenientes do processo de produção. Em cada um desses locais, existem ciclos e patamares diferenciados de temperatura, e para um total entendimento do problema, foi fundamental o conhecimento dos patamares reais dessas temperaturas. Para essa avaliação foram realizadas medições e registros em campo com equipamento de leitura térmica (câmara termográfica – ThermCAM™ PM695 – Fabricante FLIR SYSTEMS) (Ver figura 3.2).

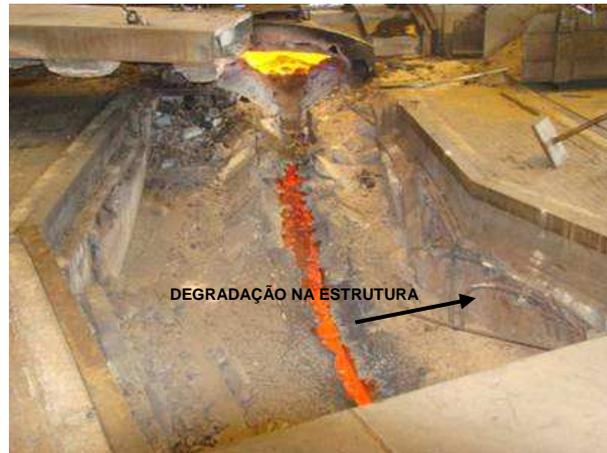
Figura 3.4. Canal secundário de escória – alto forno 3

O programa experimental procurou avaliar o fenômeno das altas temperaturas na parte lateral interna dos canais, visto que, nestas regiões foi constatada preliminarmente forte degradação do concreto em função da radiação térmica (figura 3.4 e figura 3.5), devido à ausência de revestimentos isolantes para eliminação desse fenômeno.

Os locais atingiram o estado de degradação apresentado, em apenas 18 meses de operação dos canais, e tiveram que ser recuperados em caráter emergencial.

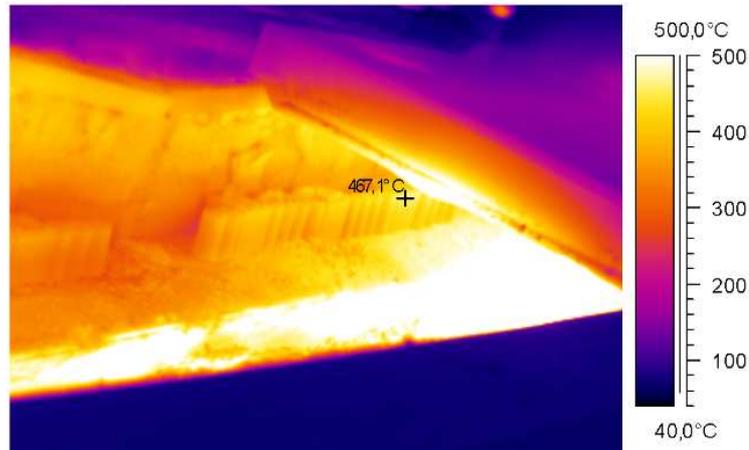
Figura 3.6. Termografia mostrando temperatura de 467°C na superfície interna do canal em sua porção inicial (detalhe dos corpos de prova dispostos na lateral do canal)

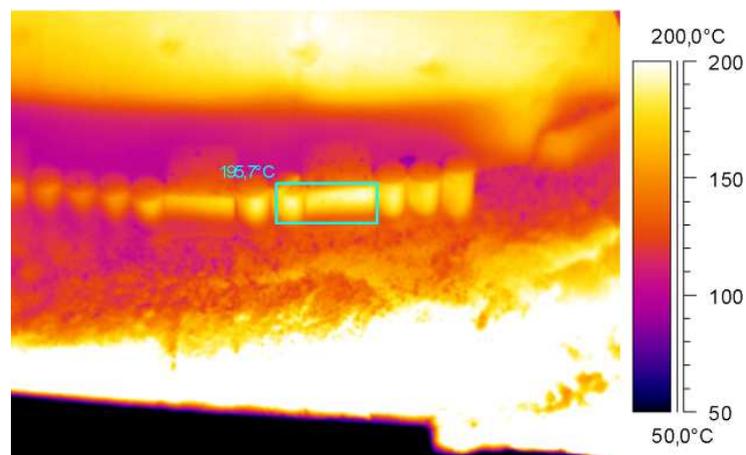
Figura 3.7 - Termografia mostrando temperatura de 195,7°C na superfície interna do canal em sua porção final (detalhe dos corpos de prova dispostos na lateral do canal)

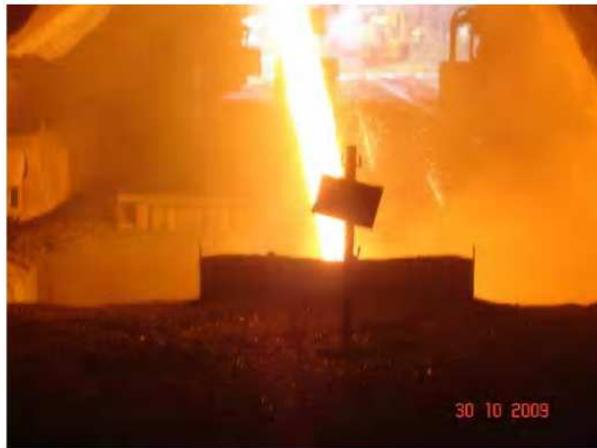
Figura 3.8. Fosso da balança de pesagem de gusa (material sendo vertido)

A borda do fosso fica exposta às elevadas temperaturas enquanto o gusa é vertido do carro-torpedo para a balança (figura 3.8). Esse procedimento tem a duração aproximada de 6 minutos e ocorre em intervalos aproximados de 3 minutos, em períodos de alta produção. A termografia do local mostrou que a radiação térmica sobre o concreto durante essa operação, provoca temperaturas de até 216°C (figura 3.9).

linha férrea dos carros-torpedos fica posicionada sobre uma grande laje de concreto armado, com uma abertura (fosso) para acesso do gusa na balança. A região da borda do fosso da balança de pesagem de gusa já passou por uma série de manutenções devido à degradação por radiação térmica.

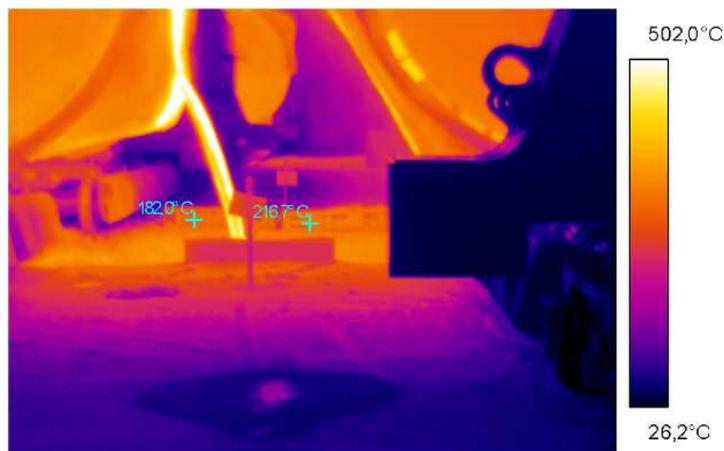
Figura 3.9. Termografia mostrando temperaturas entre 182°C e 216°C na borda do fosso da balança de pesagem de gusa

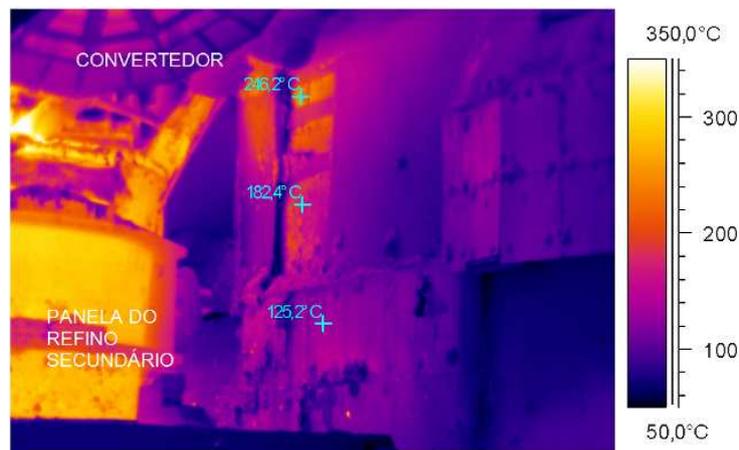
Figura 3.10. Termografia mostrando temperaturas entre 125,2°C e 246,2°C na lateral do pilar central do convertedor 2 da aciaria

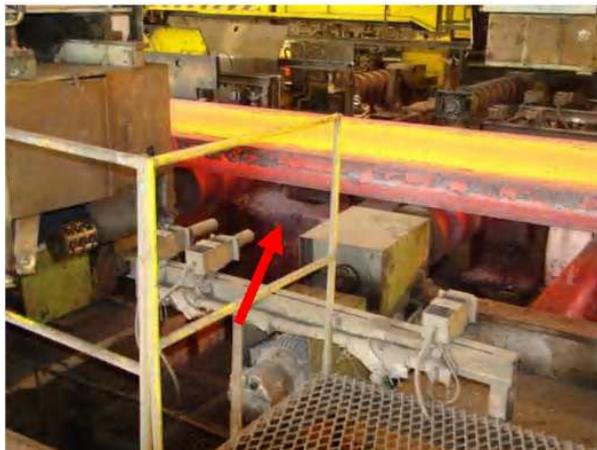
lingotamento conduzem as placas recém-moldadas para o pátio de placas. As mesas de rolos são equipamentos mecânicos que se apóiam em bases de concreto sem nenhum tipo de proteção térmica, ficando assim submetidas aos efeitos do ciclo de temperaturas do local (ver figura 3.11).

Figura 3.11. Base de concreto da mesa de rolos – indicação na seta em vermelho (detalhe da passagem de placa de aço)

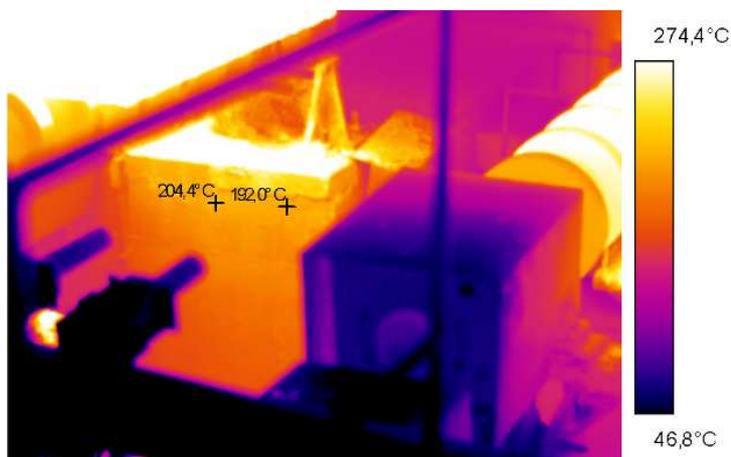
Figura 3.12. Termografia mostrando a temperaturas entre 192,0°C e 204,4°C na lateral da base de concreto durante a passagem da placa

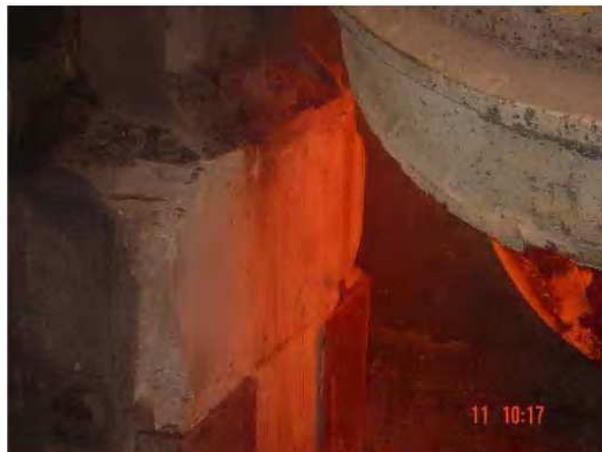
Figura 3.13. Base de concreto do virador de painéis

Após a produção do aço na aciaria, as painéis passam por um processo de preparação para o novo ciclo de produção. A preparação das painéis é realizada no virador de painéis, onde as estruturas de concreto de sustentação do equipamento recebem radiação térmica durante esse processo (figura 3.13).

O local já recebeu reparos estruturais onde foram instaladas chapas de aço para proteger a superfície do concreto. No trecho mostrado na figura 3.13, a chapa já havia caído por fragilidade do concreto na região.

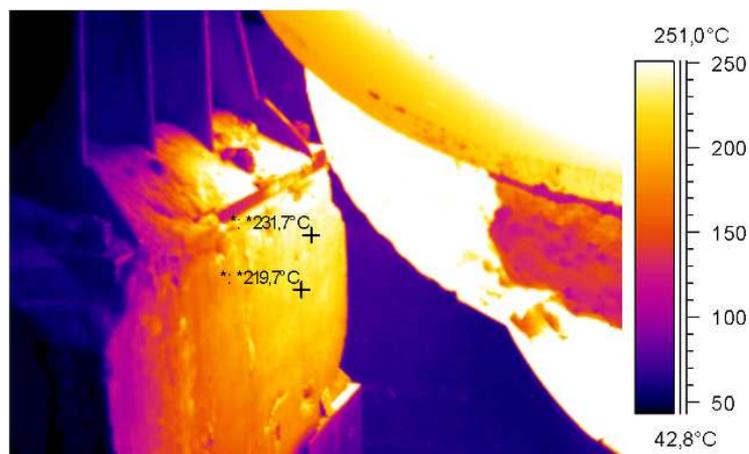
Figura 3.14. Termografia mostrando a temperatura entre 219,7°C e 231,7°C na lateral da base de concreto

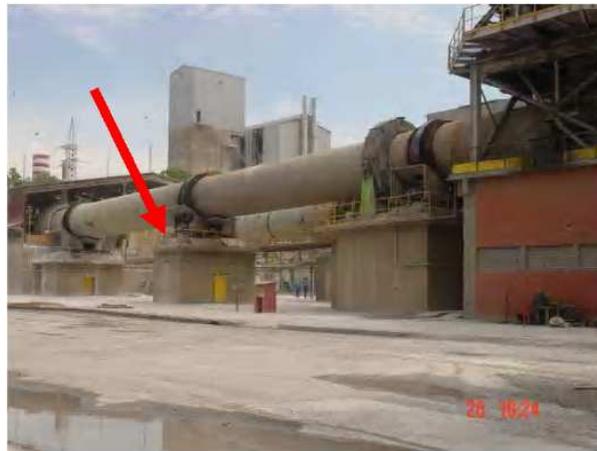
Nas bases, os fornos se apóiam sobre uma laje de concreto armado de aproximadamente 1000mm de espessura (figura 3.15). A investigação destas bases mostrou fissuras passantes, sendo que na última recuperação foi aplicado um material isolante para amenizar o efeito das temperaturas sobre o concreto.

Figura 3.15. Forno rotativo para produção de cal (indicação da base de concreto)

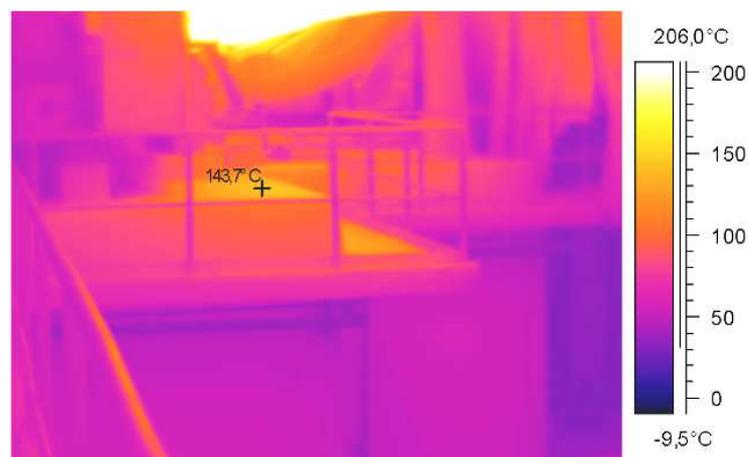
Figura 3.16. Termografia mostrando a temperatura de 143,7°C na superfície do concreto logo abaixo do forno

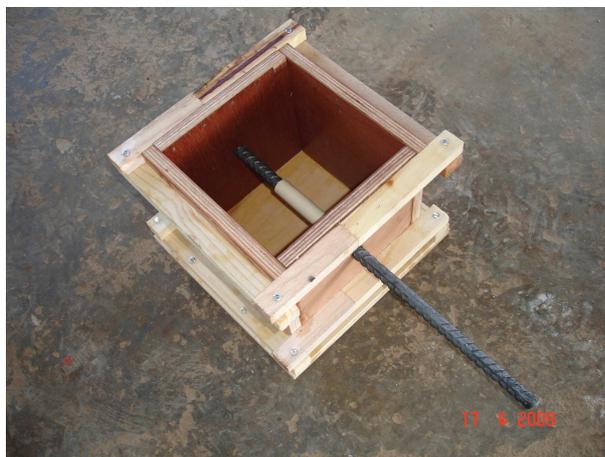
Figura 3.17. Forma para moldagem dos corpos de prova prismáticos

Para os ensaios de resistência à compressão (NBR 5739 (ABNT, 2007)), módulo de elasticidade (NBR 8522 (ABNT, 2008)), índice de vazios (NBR 9778 (ABNT, 2006)), absorção de água (NBR 9778 (ABNT, 2006)) e profundidade de carbonatação, foram moldados corpos de prova cilíndricos com  $\varnothing$  100 mm e altura de 200 mm. Para o ensaio de aderência da armadura estrutural (RC 6 (CEB, 1983)), foram moldados corpos de prova prismáticos (figura 3.17 e figura 3.18) com 200 x 200 x 200mm.

Para a moldagem dos corpos-de-prova prismáticos de concreto, foram utilizadas fôrmas confeccionadas em compensado plastificado de 12 mm de espessura, e para os corpos de prova cilíndricos foram utilizadas formas metálicas.

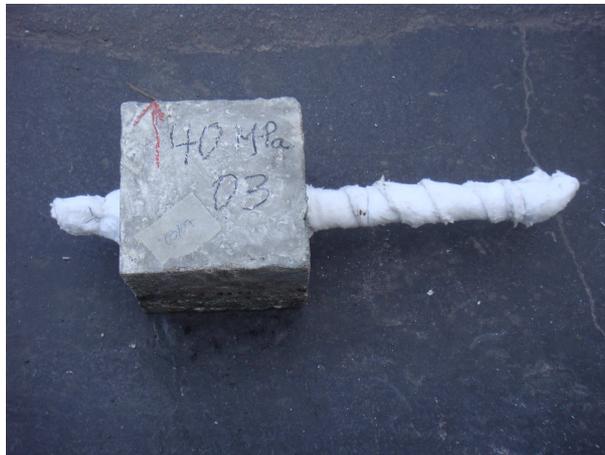
Figura 3.19. Proteção das barras com isolamento térmico

Em relação aos corpos de prova prismáticos foi tomado o cuidado de se proteger a armadura exposta com manta isolante a fim de evitar que a radiação térmica pudesse atuar diretamente sobre a barra de aço, potencializando o efeito da dilatação térmica deste material (figura 3.19). Ainda assim, durante a disposição dos corpos de prova, foi adotado um arranjo que também protegeu essas armaduras da radiação térmica direta ao se dispor os corpos de prova cilíndricos à frente destas armaduras (figura 3.20).

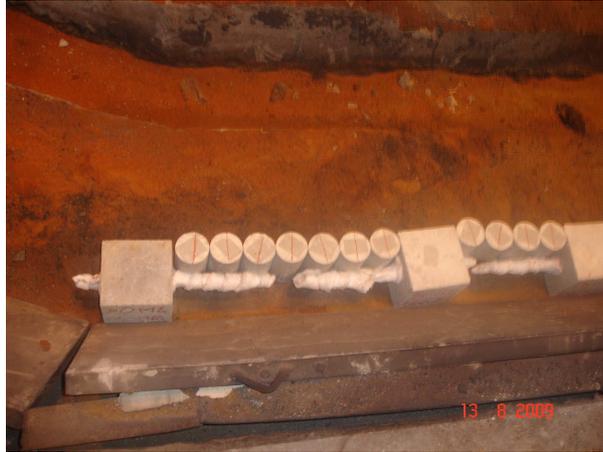
Figura 3.20. Arranjo: corpos de prova cilíndricos protegem a armadura dos corpos de prova prismáticos evitando a radiação térmica direta sobre as mesmas

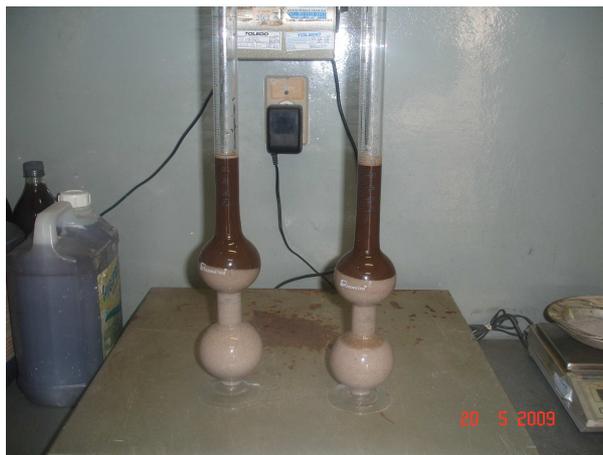
Figura 3.21. Verificação do teor de umidade do agregado miúdo

A umidade superficial da areia foi verificada conforme a norma NBR 9775 (ABNT, 1987) (figura 3.21). Todo o agregado graúdo foi utilizado na condição seca.

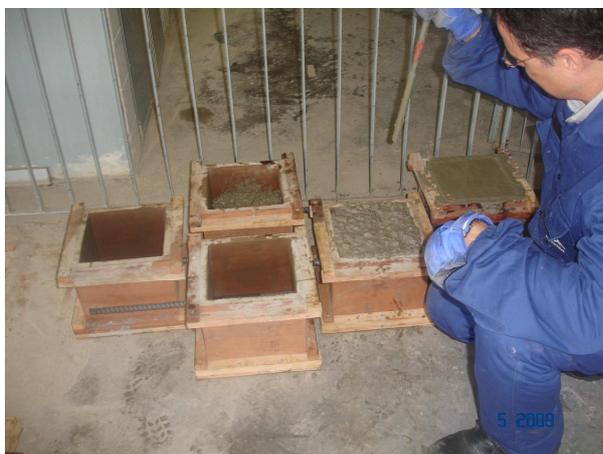
Figura 3.22. Moldagem dos corpos de prova prismáticos

A moldagem de todos os corpos de prova foi realizada por adensamento manual, respeitando-se as orientações da NBR 5738 (ABNT, 2003) ( figura 3.22 e figura 3.23).

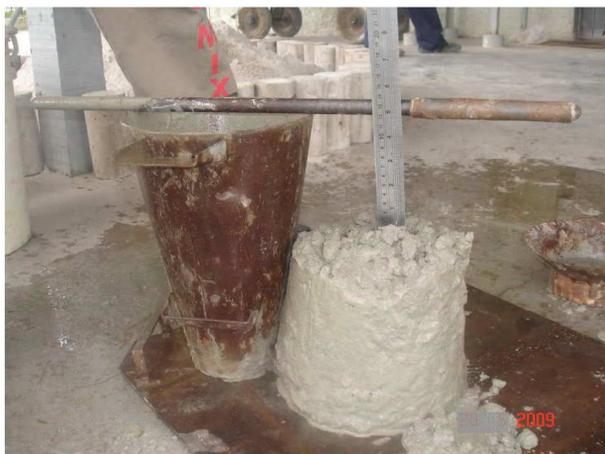
Figura 3.24. Verificação do abatimento

Foi verificado o abatimento de todas as misturas, estabelecendo-se como referência o valor máximo de 120 mm (ver figura 3.24)

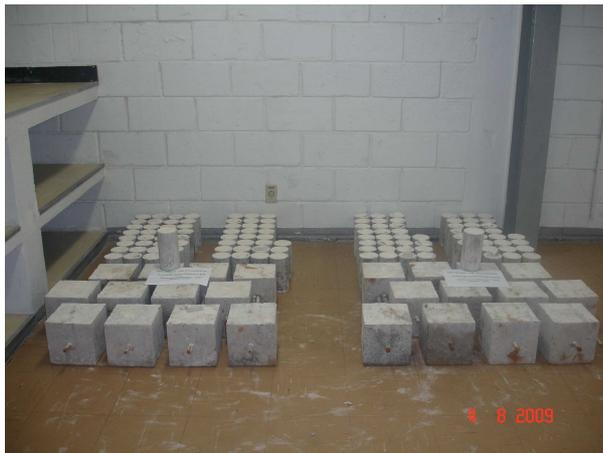
Figura 3.25. Armazenamento dos corpos de prova após a cura

Concluída a moldagem e aguardado o tempo de 24 horas, os corpos-de-prova foram retirados das formas e mantidos submersos em câmara úmida com umidade relativa superior a 90% e temperatura de  $(23 \pm 2)^\circ\text{C}$ , até a idade de 28 dias. Ao completarem 28 dias de idade estes corpos-de-prova foram encaminhados a um local de armazenamento, permanecendo ali até a data de disposição para recebimento dos ciclos de radiação térmica. O local de armazenamento consistiu em um ambiente coberto e protegido de intempéries, sem controle de temperatura e umidade (figura 3.25).

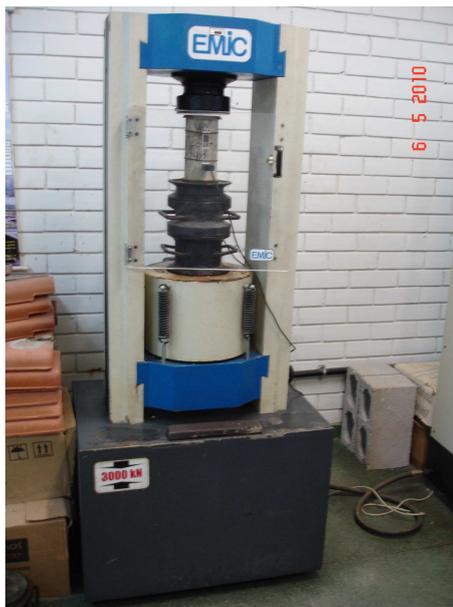
Figura 3.26. Equipamento para ensaio de resistência a compressão e módulo de elasticidade – EMIC modelo SSH3

Os ensaios nos corpos de prova de referência, 1<sup>o</sup>, 2<sup>o</sup> e 3<sup>o</sup> lotes, foram realizados em um mesmo período, sendo utilizada prensa da marca EMIC, modelo SSH3, conforme pode ser observado na figura 3.26.

3º lotes, foram realizados em um mesmo período, sendo utilizada prensa da marca EMIC, modelo SSH3, conforme pode ser observado na figura 3.26.

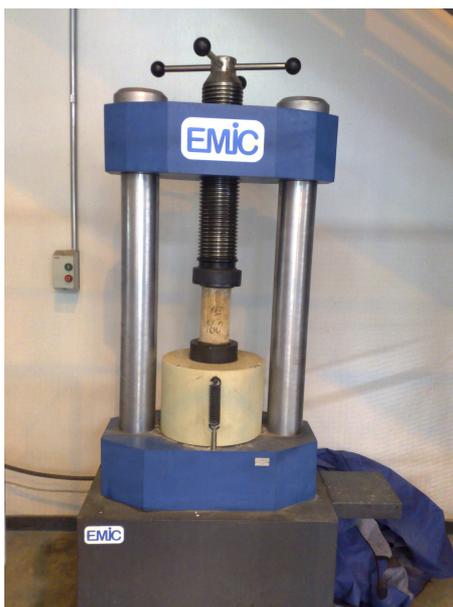
Figura 3.27. Equipamento para ensaio de resistência a compressão e módulo de elasticidade – EMIC modelo SSH300

Devido a um dano no equipamento em uso, os corpos de prova do 4<sup>o</sup> lote somente foram ensaiados 5 meses mais tarde em outro equipamento. Para esse lote foi utilizada prensa da marca EMIC, modelo SSH300, mostrado na figura 3.27. Durante esse período esses corpos de prova ficaram armazenados em ambiente protegido sem controle de temperatura.

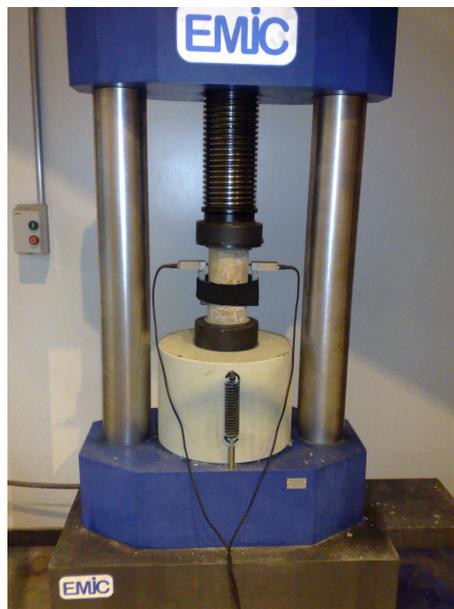
Figura 3.28. Ensaio de verificação do módulo de elasticidade – Equipamento Prensa EMIC modelo SSH300

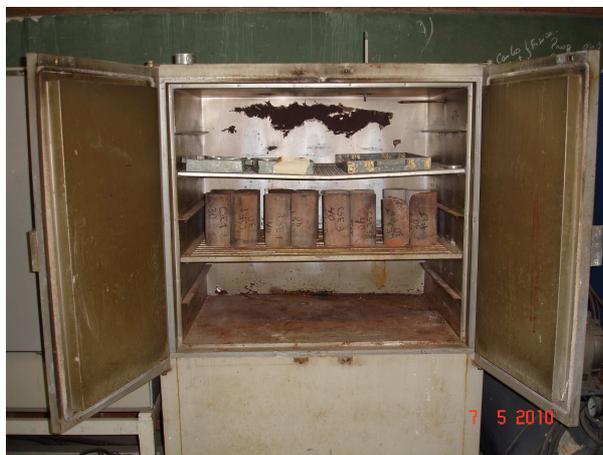
Os corpos de prova foram avaliados em relação à absorção de água conforme os procedimentos estabelecidos na NBR 9778 (ABNT, 2006). As etapas de secagem das amostras em estufa por 72 horas, saturação em água por 72 horas, saturação com ebulição por 5 horas, determinação da massa imersa e determinação da massa saturada são apresentadas respectivamente na figura 3.30, figura 3.31, figura 3.32, figura 3.33 e figura 3.34.

Figura 3.30. Secagem das amostras em estufa (105 +/- 5°C) por 72 horas

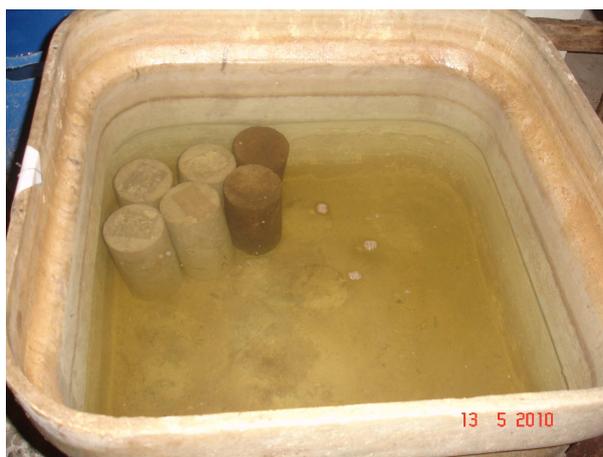
Figura 3.31. Saturação das amostras em água (23 +/- 2°C) por 72 horas

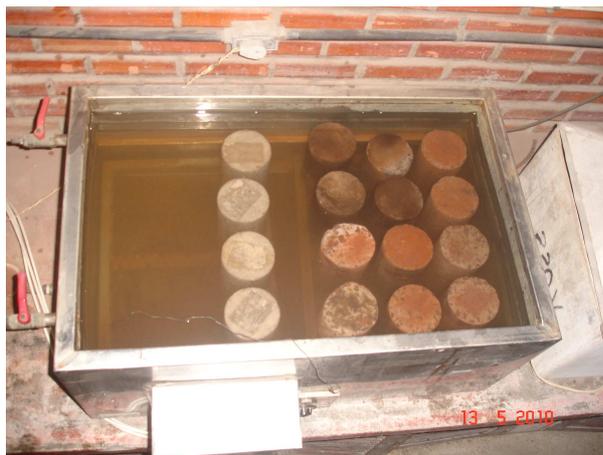
Figura 3.32. Saturação das amostras com ebulição por período de 5 horas

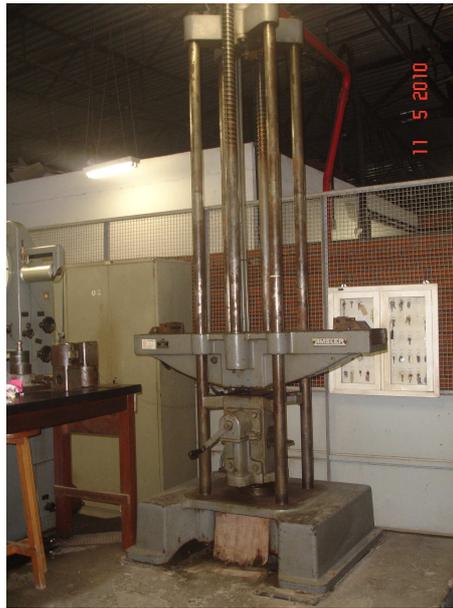
Figura 3.35. Máquina universal de tração e compressão AMSLER

De maneira resumida a referida norma prevê que a armadura seja extraída do maciço de concreto com um controle da velocidade da força de arrancamento, anotando-se a relação entre a força de arrancamento e o deslocamento da barra durante o ensaio. No caso deste experimento somente foi registrada a força final onde ocorreu a perda total de aderência entre a barra e a armadura.

Os ensaios foram realizados em uma máquina universal de ensaios de tração e compressão marca AMSLER (figura 3.35). Para controle das deformações foi utilizado relógio comparador com extensômetro de precisão ( $1\mu\text{m}$ ) marca Mitutoyo apresentado na figura 3.36.

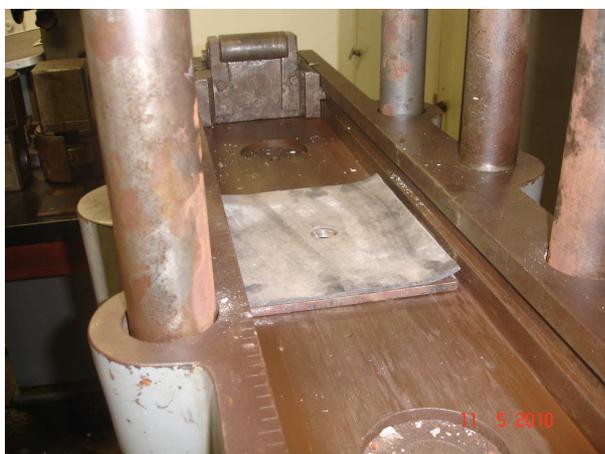
Figura 3.37. Manta de borracha para apoio do corpo de prova

Nas figuras 3,37 a 3.39 se apresentam o apoio em manta de borracha para o corpo de prova e o mesmo devidamente posicionado para o ensaio.

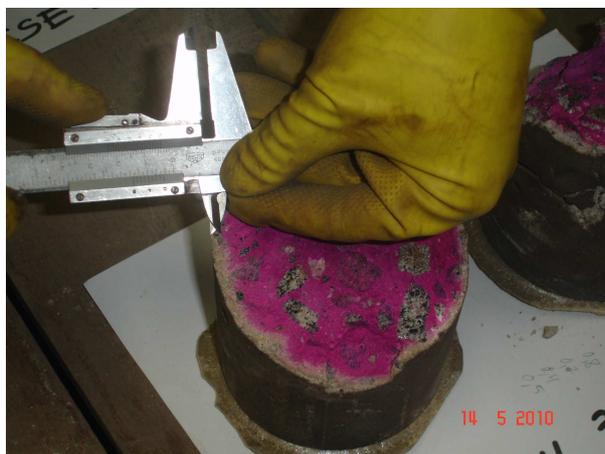
Figura 3.40. Medição da profundidade de carbonatação

O ensaio foi realizado em 01 corpo de prova de cada lote através da aspersão de uma solução alcoólica de fenolftaleína a 0,1% na superfície do concreto dos corpos de prova logo após serem separados em 02 partes na sua região central. A medida da profundidade de carbonatação foi obtida através da média entre 04 medições ortogonais realizadas com paquímetro (figura 3,40). As figuras de 3.41 a 3.49 apresentam os corpos de prova de todos os lotes avaliados.

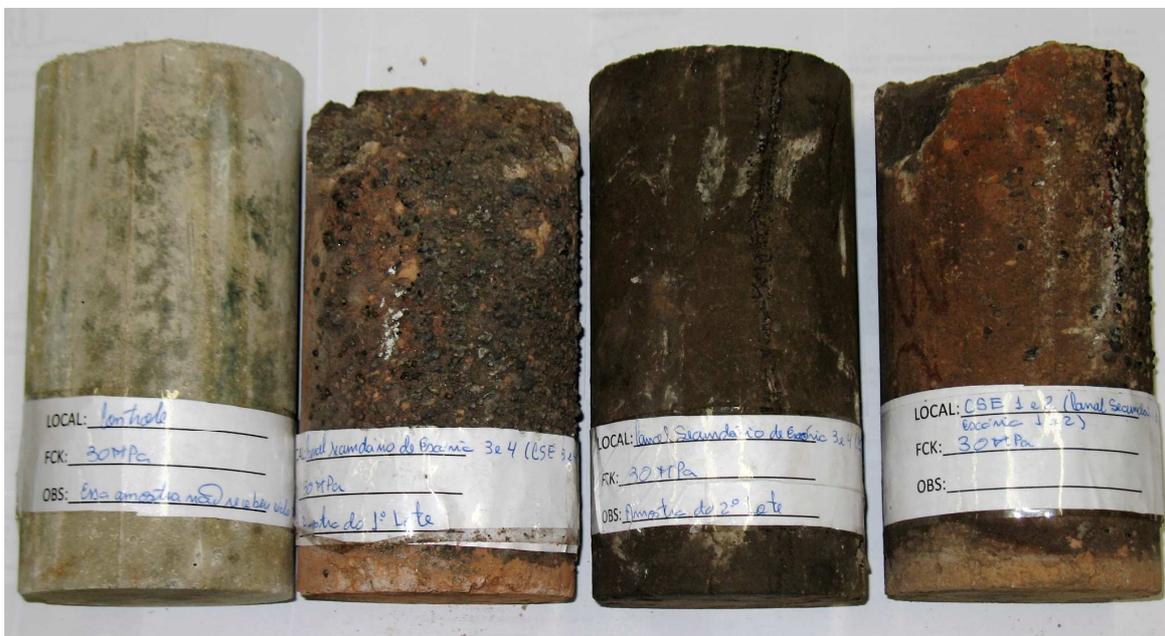
Figura 3.50. Aspecto geral dos corpos de prova de concreto C30. À esquerda a amostra de referência e à direita três amostras submetidas aos ciclos de radiação térmica

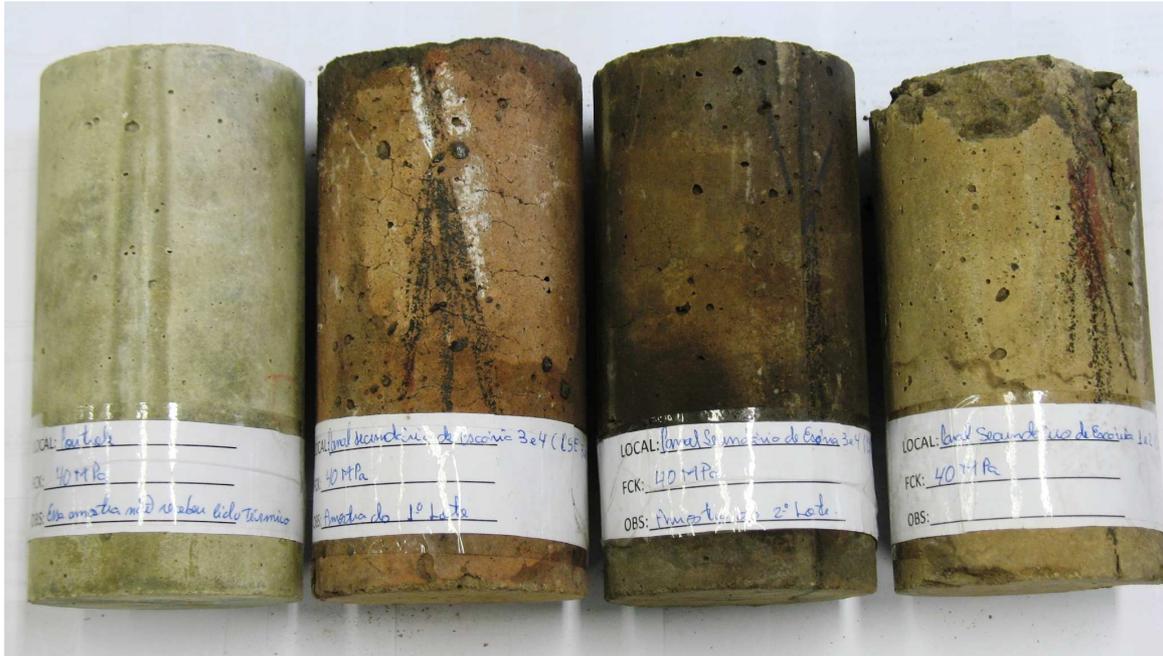
Figura 3.51. Aspecto geral dos corpos de prova de concreto C40. À esquerda a amostra de referência e à direita três amostras submetidas aos ciclos de radiação térmica

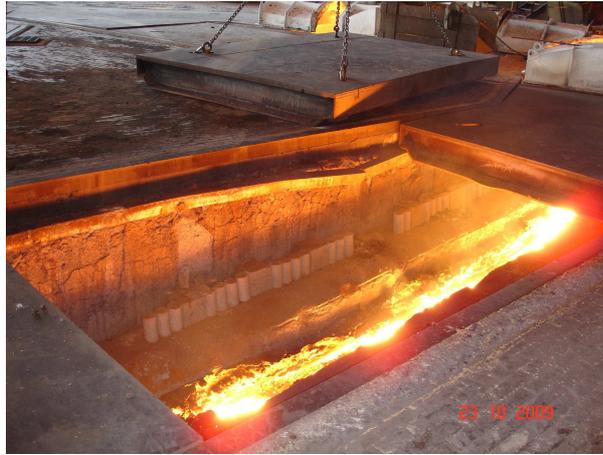
Figura 3.54. Canal secundário de escória 4 – seção com pequena altura no início do canal – Detalhe dos corpos de prova dispostos na lateral do canal.

Os canais de corrida apresentam seção variável a fim de permitir o adequado escoamento da escória em seu leito. A altura interna no início dos canais é de aproximadamente 100cm, e em sua porção final essa altura é de aproximadamente 235cm (figura 3.54 e figura 3.55). Devido ao aumento de seção ao longo do canal e ao resfriamento natural que a escória sofre durante o trajeto em seu interior, na porção inicial dos canais foram verificadas temperaturas mais elevadas que na parte final durante o período de corrida da escória.

Ao se observar a parede lateral do início do canal mostrada na figura 3.54 e compará-la com a imagem da parede na parte final do canal mostrada na Figura 3.55, é possível perceber de forma nítida o estado de maior degradação do

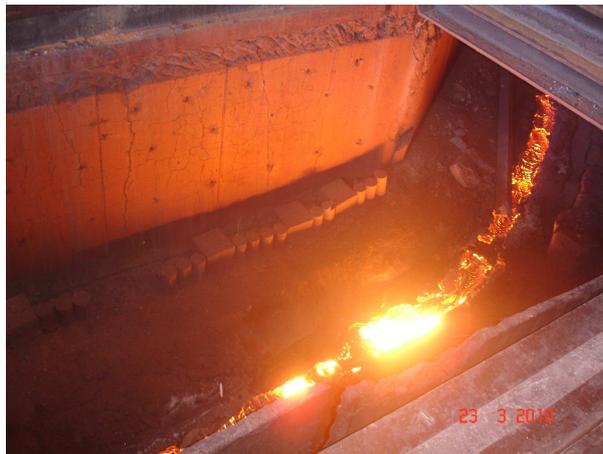
Figura 3.55. Canal secundário de escória 4 – altura maior no final do canal - Detalhe dos corpos de prova dispostos na lateral do canal.

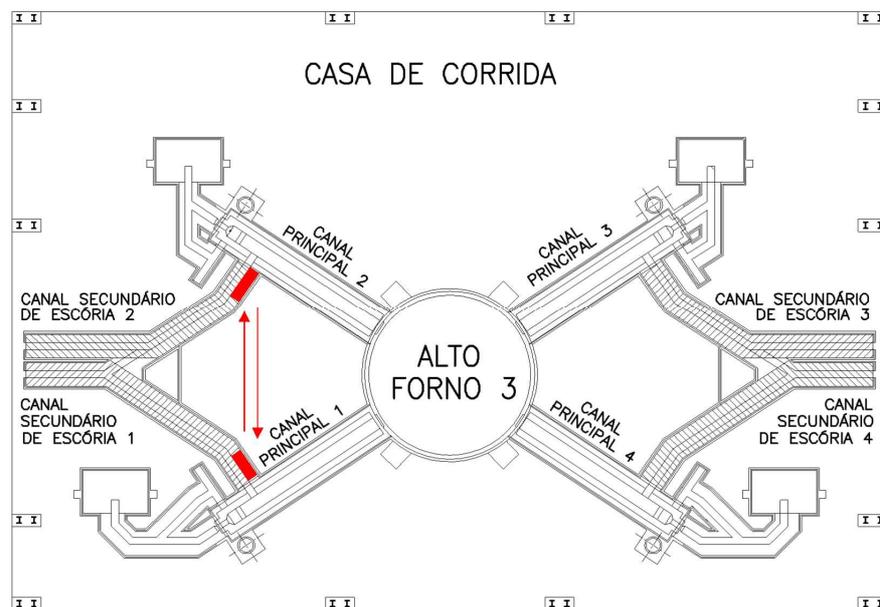
Figura 3.56. Posicionamento do 1º lote de corpos de prova (em vermelho) nos canais secundários de escória

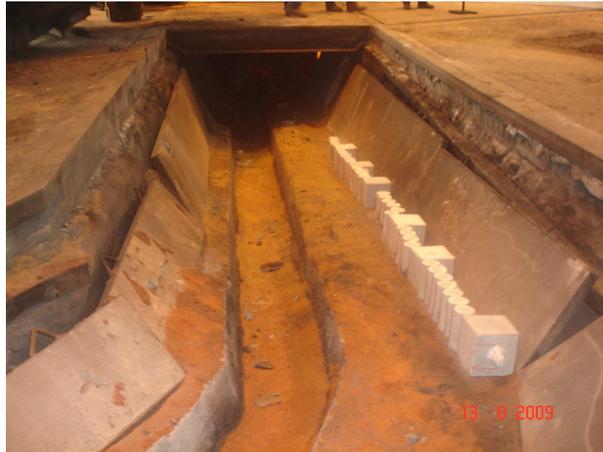
Figura 3.57. Corpos de prova posicionados internamente na lateral do início do canal secundário de escória 1 do alto forno 3

- Corpos de prova posicionados alternadamente no início dos canais secundários de corrida de escória 1 e 2, durante o período de 15/08/2009 a 27/01/2010 ( figura 3.56, figura 3.57 e figura 3.58);
- Tempo de exposição aos ciclos térmicos: 1.733,87 horas durante 165 dias;
- Temperatura máxima aproximada identificada durante os ciclos térmicos: 430°C (figura 3.59).

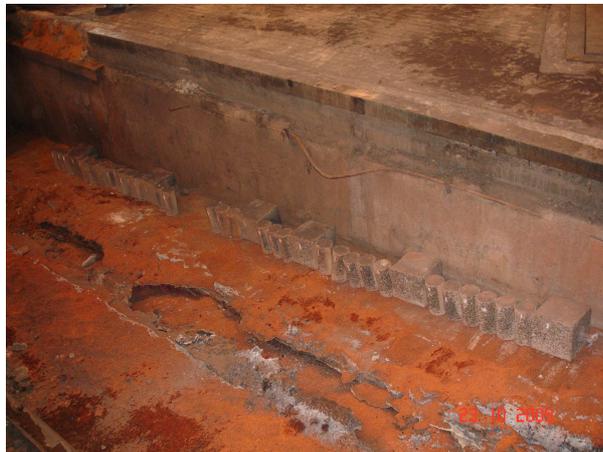
Figura 3.58. Corpos de prova posicionados internamente na lateral do início do canal secundário de escória 2 do alto forno 3

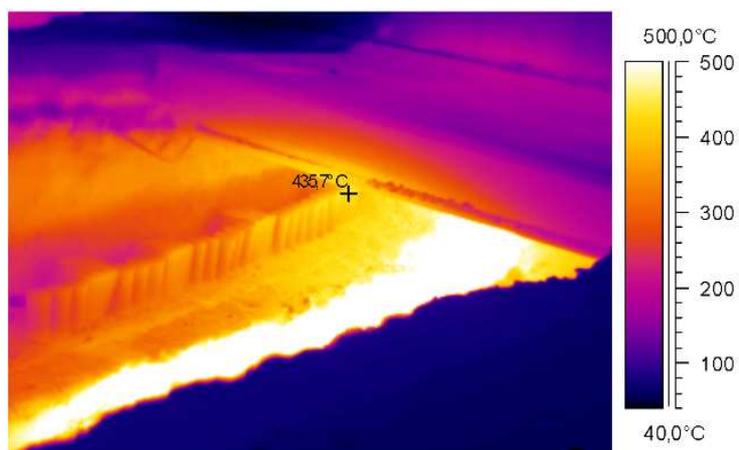
Figura 3.59. Termografia nos corpos de prova posicionados internamente na lateral do início do canal secundário de escória 2 durante uma corrida, mostrando a temperatura de 435,7°C

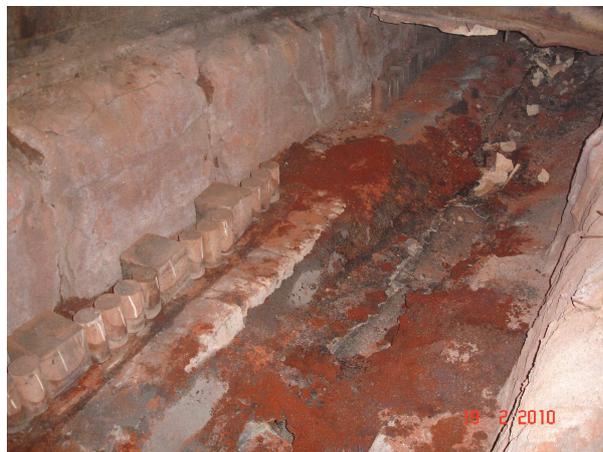
Figura 3.61. Corpos de prova posicionados internamente na lateral do início do canal secundário de escória 3 do alto forno 3

- Corpos de prova no início dos canais secundários de corrida de escória 3 e 4, durante o período de 16/10/2009 a 10/04/2010 (figura 3.60, figura 3.61 e figura 3.62);
- Tempo de exposição aos ciclos térmicos: 1.825,87 horas durante 176 dias;
- Temperatura máxima aproximada identificada durante os ciclos térmicos: 467°C (figura 3.63).

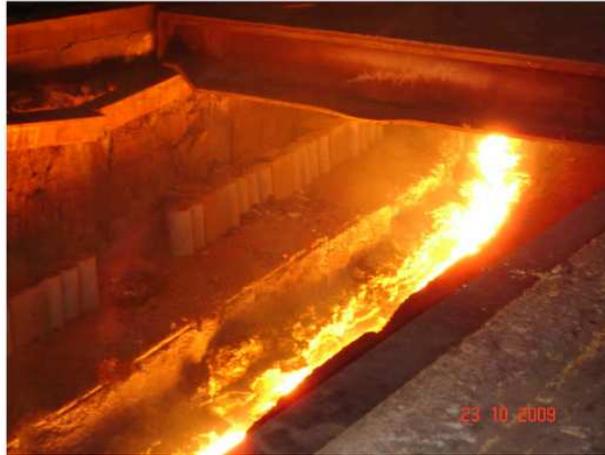
Figura 3.62. Corpos de prova posicionados internamente na lateral do início do canal secundário de escória 4 do alto forno 3 – detalhe da corrida de escória no leito de refratários

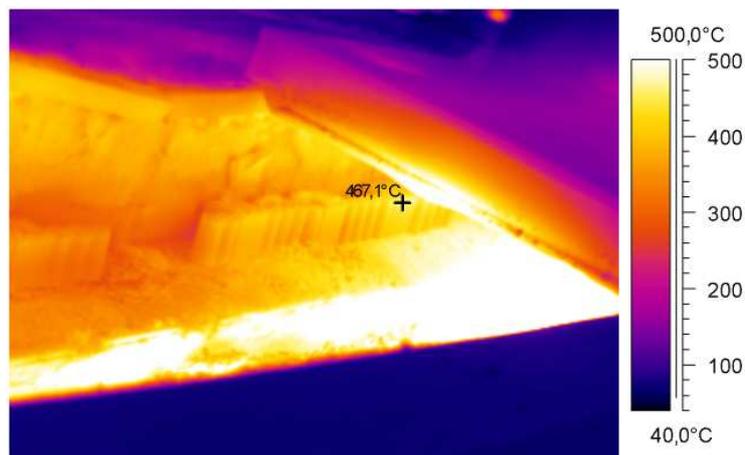
Figura 3.63. Termografia nos corpos de prova posicionados internamente na lateral do início do canal secundário de escória 4 durante uma corrida, mostrando a temperatura de 467,1°C

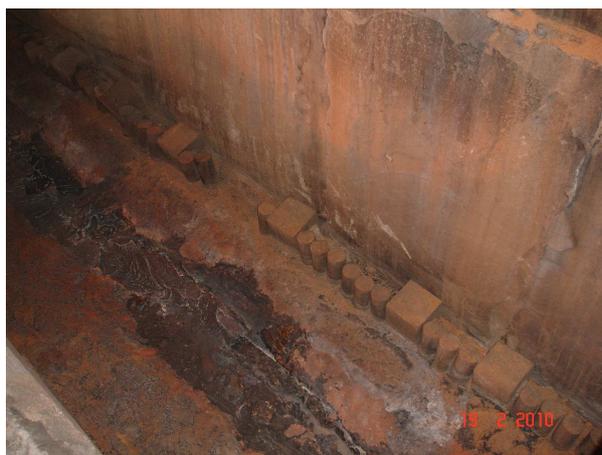
Figura 3.65. Corpos de prova posicionados internamente na lateral do final do canal secundário de escória 3 do alto forno 3

- Corpos de prova no final do canal secundário de corrida de escória 3 e 4, durante o período de 12/11/2009 a 30/04/2010 ( figura 3.64, figura 3.65 e figura 3.66);
- Tempo de exposição aos ciclos térmicos: 1714,13 horas durante 169 dias;
- Temperatura máxima aproximada identificada durante os ciclos térmicos: 196°C (figura 3.67).

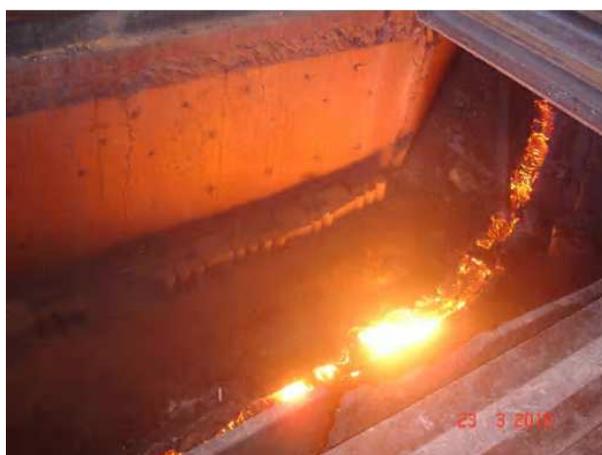
Figura 3.66. Corpos de prova posicionados internamente na lateral do final do canal secundário de escória 4 do alto forno 3 – detalhe da corrida de escória no leito de refratários

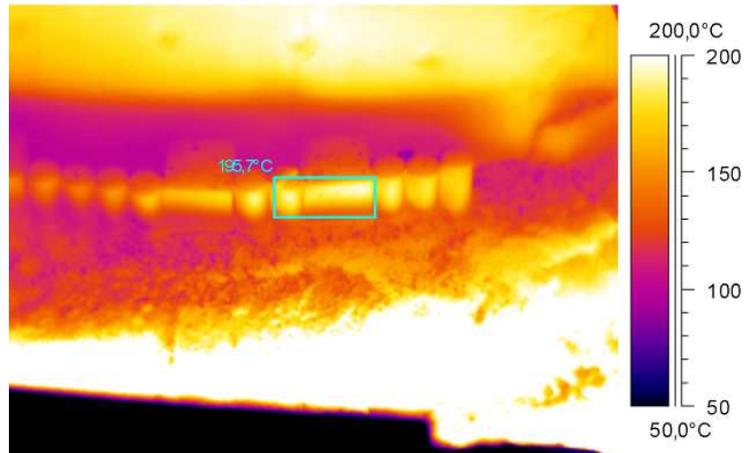
Figura 3.67. Termografia nos corpos de prova posicionados internamente na lateral do final do canal secundário de escória 4 durante uma corrida, mostrando a temperatura de 195,7°C
