CONCRETOS SUBMETIDOS A CICLOS DE TEMPERATURAS  
ELEVADAS. ESTUDOS EXPERIMENTAIS EM CORPOS DE PROVA  
LOCALIZADOS EM UNIDADES DE PRODUÇÃO DE UMA USINA  
SIDERÚRGICA

Dissertação apresentada ao  
Programa de Pós-Graduação em  
Engenharia Civil da Universidade  
Federal do Espírito Santo - UFES  
para obtenção do título de Mestre em  
Engenharia Civil

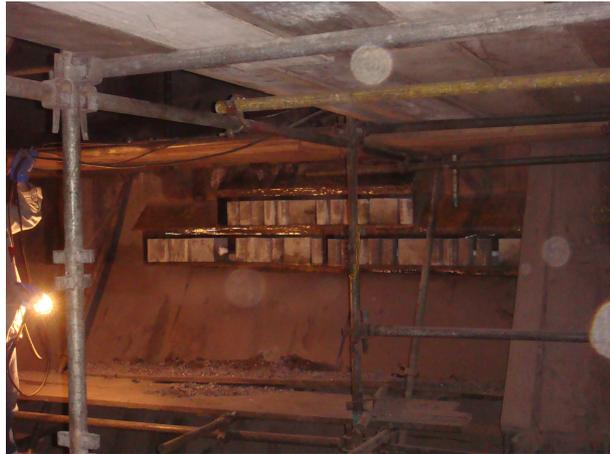
Figura 3.68. Corpos de prova posicionados na lateral do pilar central de sustentação do convertedor 2 na Aciaria

Os ciclos térmicos acontecem na lateral dos pilares centrais de sustentação do convertedor 2 durante o vazamento do convertedor para as painelas do refino secundário do aço na Aciaria. Os pilares recebem o calor por radiação térmica em ciclos aproximados de 6 a 9 minutos, com intervalos de aproximadamente 35 minutos entre ciclos. O lote de corpos de prova disposto neste local foi identificado como 4º lote, dando sequência à numeração dada aos lotes anteriores. A caracterização do 4º lote ficou assim definida:

- a) 4º lote:
- Corpos de prova posicionados na lateral do pilar central de sustentação do convertedor 2, durante o período de 07/08/2009 à 22/06/2010 (figura 3.68 e figura 3.69);
  - Tempo de exposição aos ciclos térmicos: 753,80 horas durante 319 dias;
  - Temperatura máxima aproximada identificada durante os ciclos térmicos: 250°C (figura 3.70).

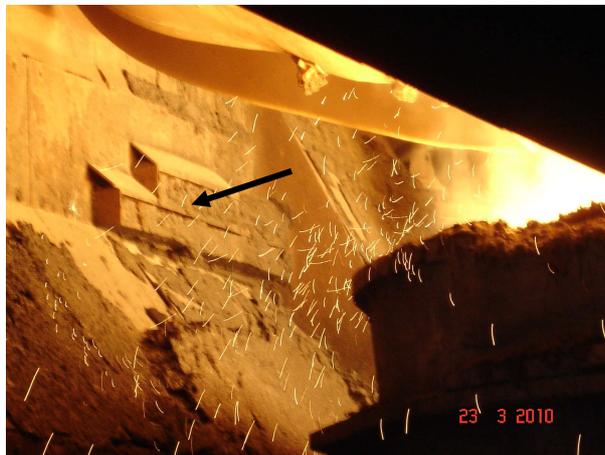
Figura 3.69. Corpos de prova posicionados (indicados na seta) na lateral do pilar central de sustentação do convertedor 2 na Aciaria – momento do vazamento do convertedor

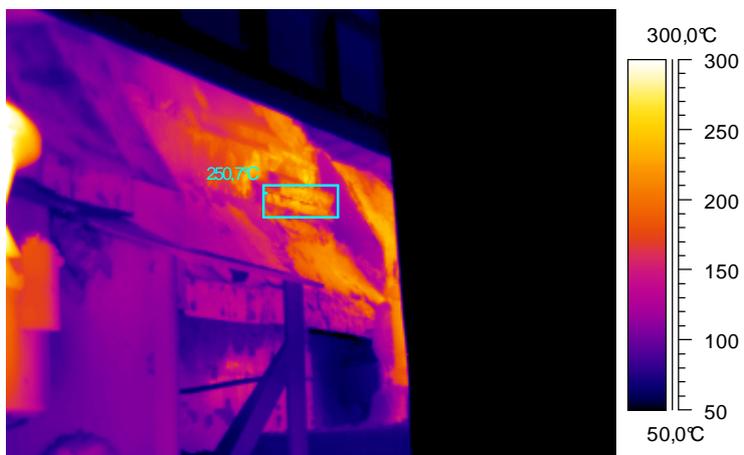
Figura 3.70. Termografia nos corpos de prova posicionados na lateral do pilar central de sustentação do convertedor 2 na Aciaria, mostrando a temperatura de 250,7°C

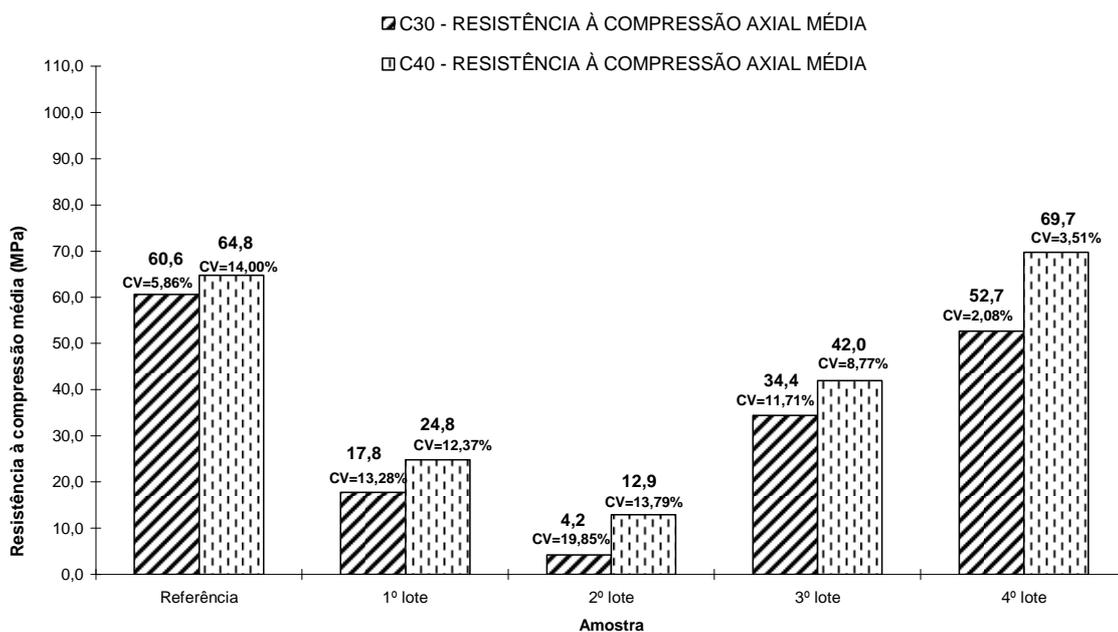
Figura 4.1. Comparativo da resistência à compressão média entre os lotes de referência, 1º, 2º, 3º e 4º para amostras com concreto C30 e C40

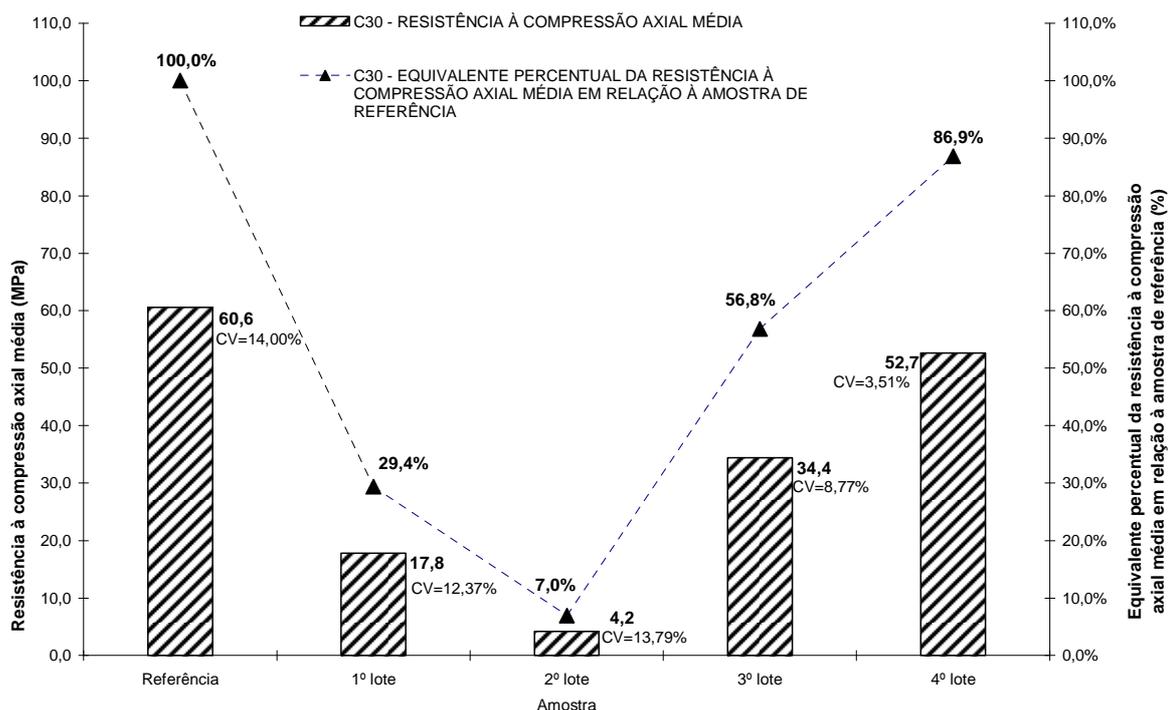
Figura 4.2. Resistência à compressão axial média e equivalente percentual em relação à amostra de referência para o 1º, 2º, 3º e 4º lotes com concreto C30

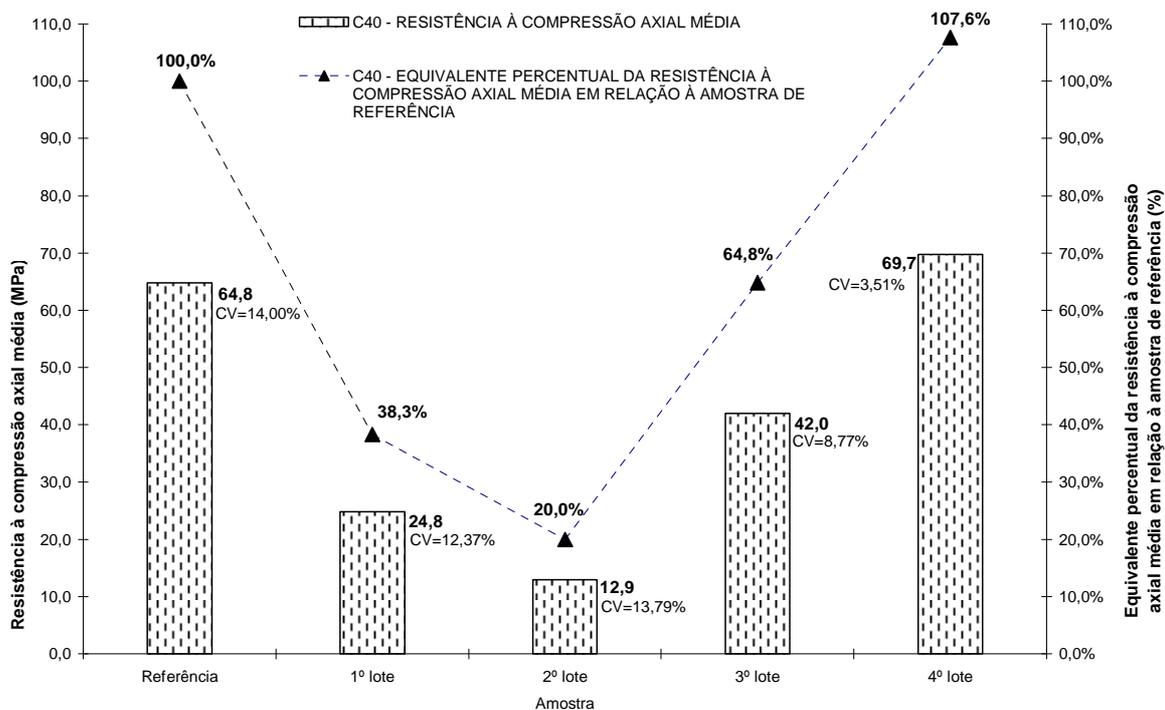
Figura 4.3. Resistência à compressão axial média e equivalente percentual em relação à amostra de referência para o 1º, 2º, 3º e 4º lotes com concreto C40

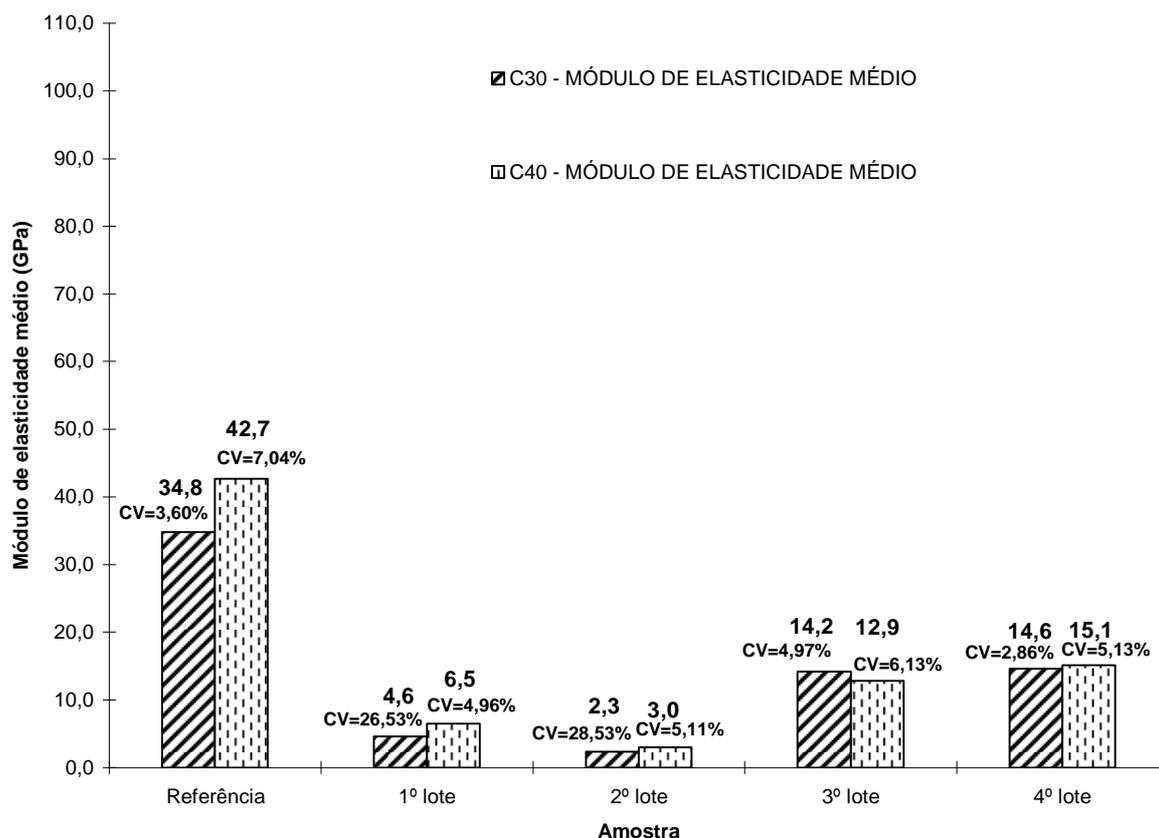
Figura 4.4. Comparativo do módulo de elasticidade médio entre os lotes de referência, 1º, 2º, 3º e 4º para amostras com concreto C30 e C40

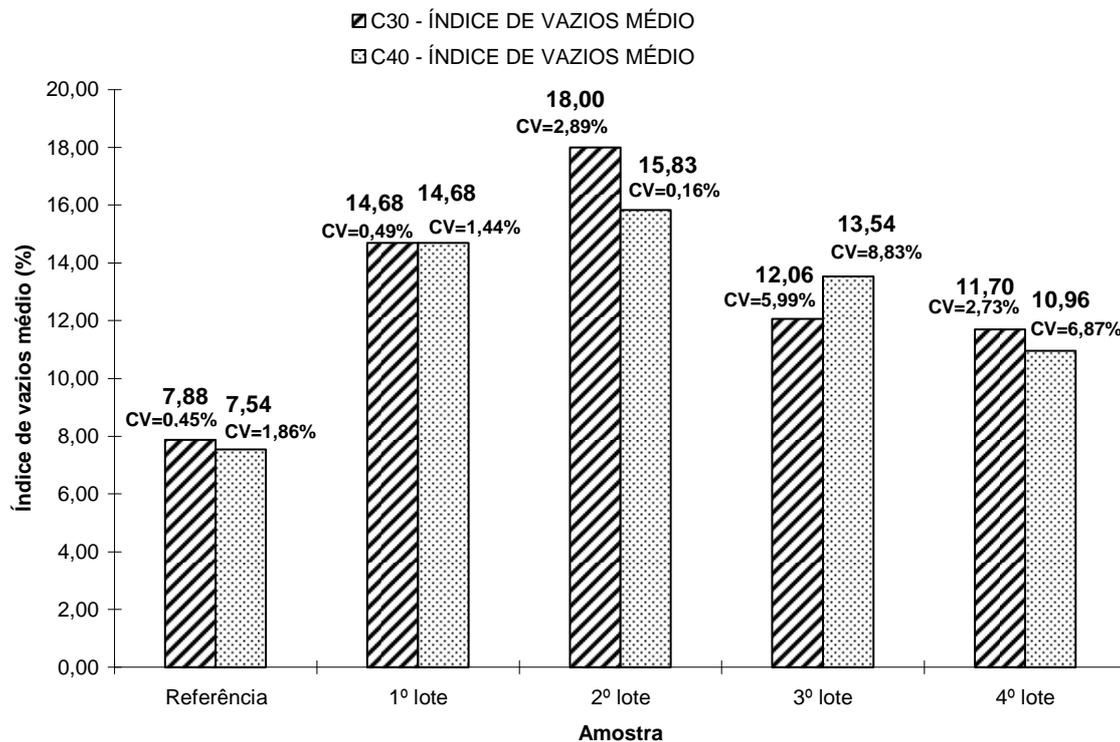
Figura 4.7. Comparativo do índice de vazios médio entre os lotes de referência, 1º, 2º, 3º e 4º para amostras com concreto C30 e C40

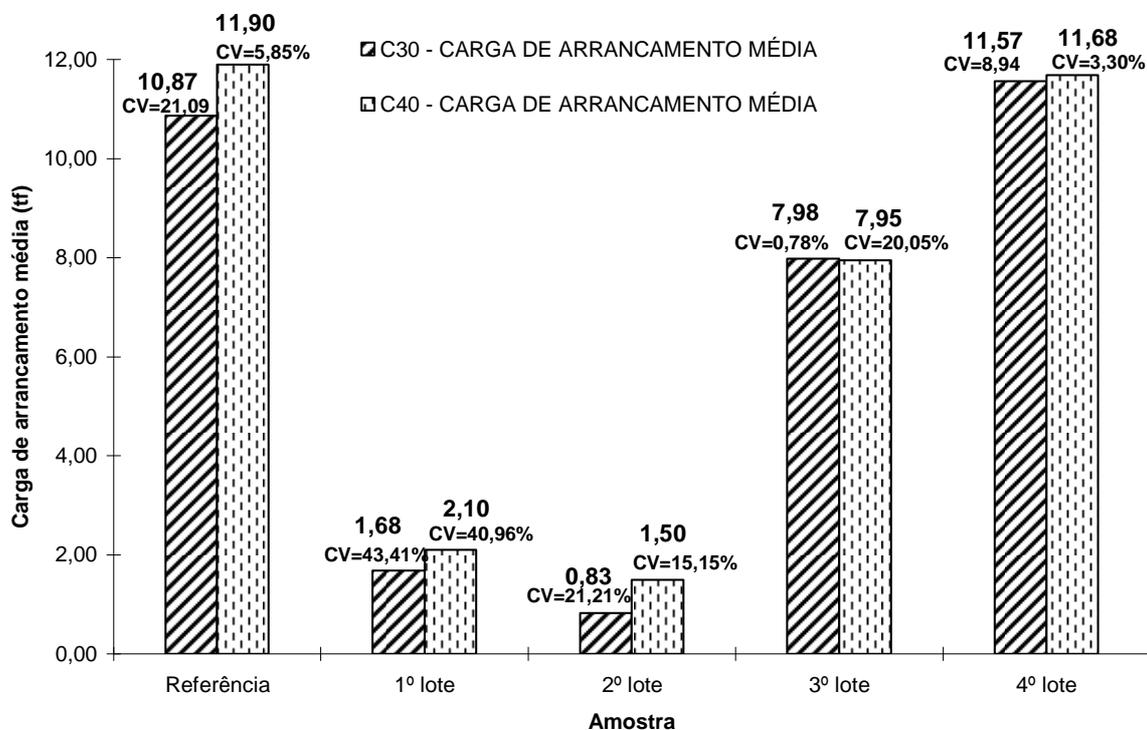
Figura 4.13 - Comparativo da carga de arrancamento média entre os lotes de referência, 1º, 2º, 3º e 4º para amostras com concreto C30 e C40

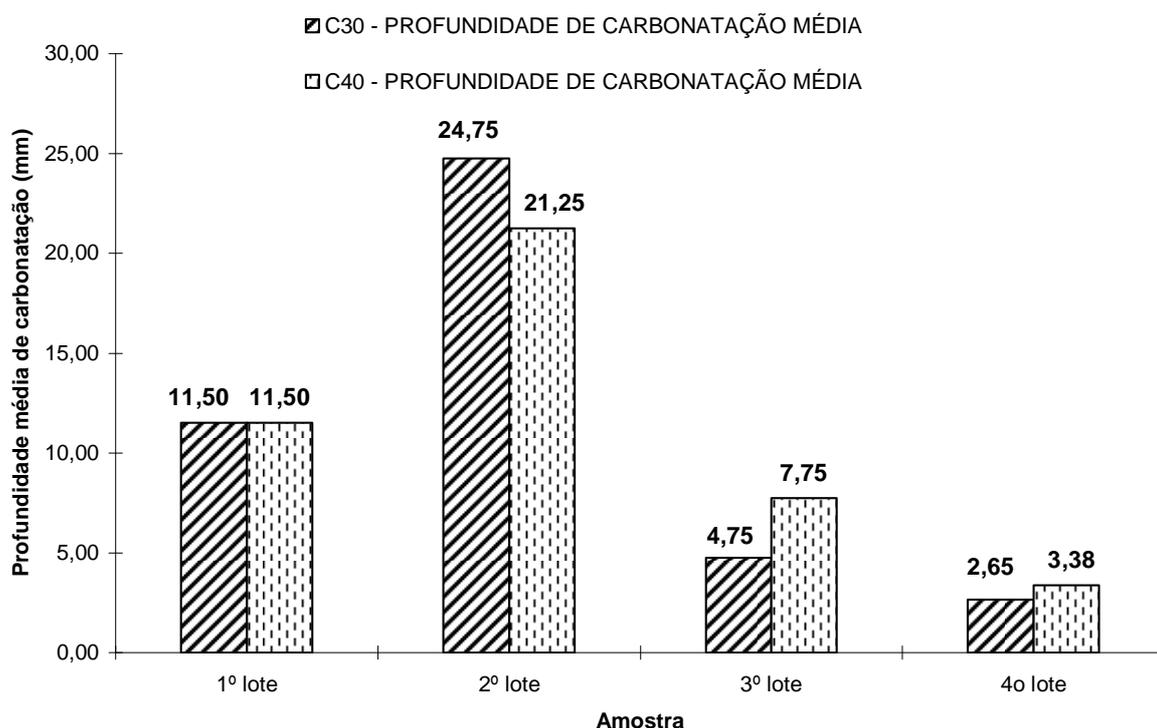
Figura 4.16 - Comparativo da profundidade de carbonatação para amostras com concreto C30 e C40
