**UNIVERSIDADE FEDERAL DO ESPÍRITO SANTO**

**ESTUDO DA CORROSÃO DO CONCRETO  
MICROBIOLOGICAMENTE INDUZIDA (CCMI) EM ESTRUTURAS DE  
SANEAMENTO**

Dissertação de mestrado apresentada ao Programa de Pós-graduação em Engenharia Civil da Universidade Federal do Espírito Santo, como requisito para obtenção do título de Mestre em Engenharia Civil, na área de concentração Construção Civil.

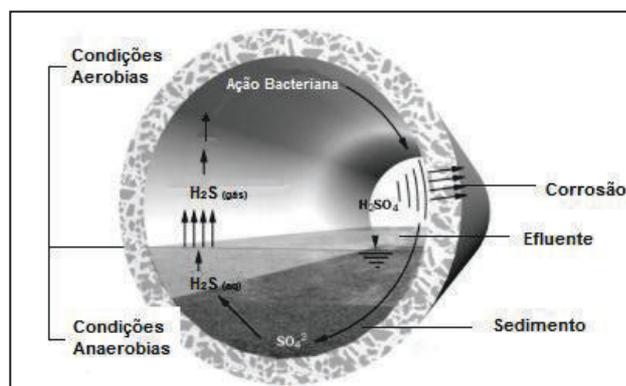
A Figura 1 demonstra o processo da CCMI segundo Romanova *et al.* (2015). Os autores explicam que, em condições anaeróbias, ou seja, na ausência de oxigênio, na lama que se acumula no fundo das estruturas de esgoto as bactérias redutoras de sulfato (BRS) podem reduzir os compostos de enxofre presentes no esgoto e transformá-los em gás sulfídrico ( $H_2S$ ). Este gás, por meio da ação de outras bactérias, as bactérias oxidantes de enxofre (BOE), é transformado em ácido sulfúrico ( $H_2SO_4$ ) o qual, por ser altamente corrosivo, irá reagir com os compostos do cimento e, por conseguinte, causar danos severos ao concreto.

Figura 1: Processo de CCMI em tubulações de esgoto

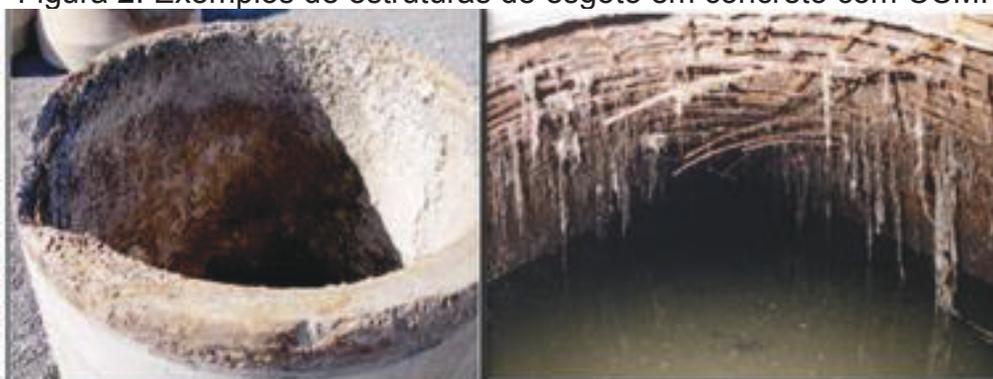
Figura 2: Exemplos de estruturas de esgoto em concreto com CCMI

Além dos danos que tornam necessárias as manutenções regulares das estruturas, ou que podem ainda levar à sua ruína completa, como mostra a Figura 2, gerando enormes prejuízos financeiros, a produção de  $H_2S$  em redes de esgotos também está relacionada a danos ambientais e problemas de odor (típico de ovo podre) (JENSEN, 2009). Este gás pode causar riscos significativos à saúde humana. Segundo Nielsen *et al.* (2008), todo ano, muitos trabalhadores de empresas de saneamento têm a saúde comprometida ou perdem a vida pela exposição à níveis muito tóxicos de  $H_2S$ . Além disto, são comuns reclamações e ações judiciais da população junto às companhias de saneamento pelo mundo (HERISSON, 2012).

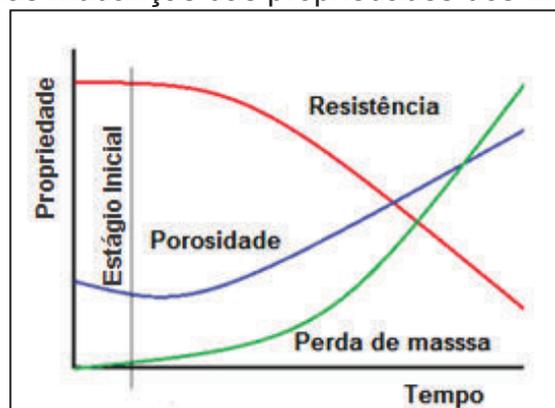
Figura 3: Gráfico das mudanças das propriedades dos materiais com o tempo

A biodeterioração pode ser descrita como quaisquer mudanças indesejáveis nas propriedades dos materiais causadas pela atividade de organismos vivos (VIDELA, 2003). O estudo deste processo é multidisciplinar, já que envolve conceitos de engenharia, química e biologia. A perda destas propriedades pode levar ao colapso das estruturas ao longo do tempo. A Figura 3 mostra as fases de iniciação e de desenvolvimento da biodeterioração, com a tendência de mudanças que ocorrem nas propriedades do material (MÁRQUEZ *et al.*, 2013). Para os autores, na fase inicial, a bioreceptividade dos materiais, ou seja, a sua capacidade intrínseca de permitir a colonização de organismos vivos possui um papel significativo no processo. É o nível de bioreceptividade que irá favorecer ou não o crescimento de microrganismos no material. Durante a fase de desenvolvimento do processo, a atividade microbológica irá facilitar o ataque químico e conseqüentemente a integridade do material, aumentando sua porosidade e sua perda de massa e reduzindo sua resistência.

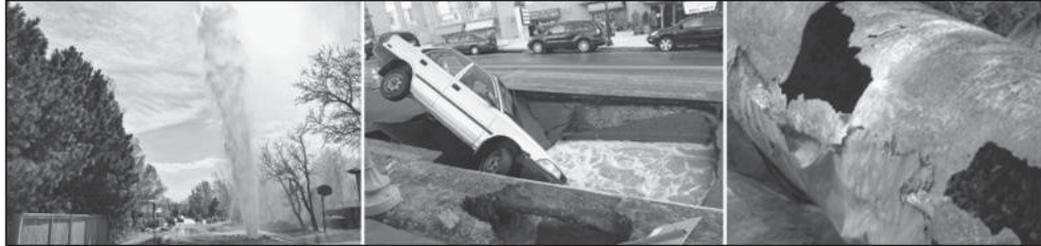
A Figura 5 mostra três exemplos de estruturas de saneamento em colapso. A primeira mostra um vazamento de tubulação de esgoto, a segunda a abertura de uma cratera no pavimento onde havia galerias de esgoto subterrâneas e a terceira mostra uma tubulação deteriorada (BAIRD, 2013). Em muitas localidades, porém, o problema da corrosão no esgoto não é reconhecido até que ocorram danos mais

Figura 5: Exemplo de estrutura de saneamento em colapso

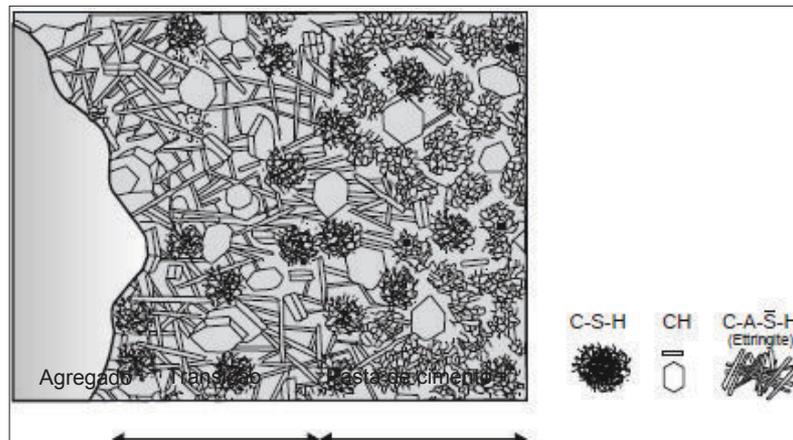
Figura 8: Representação esquemática das zonas de hidratação do concreto

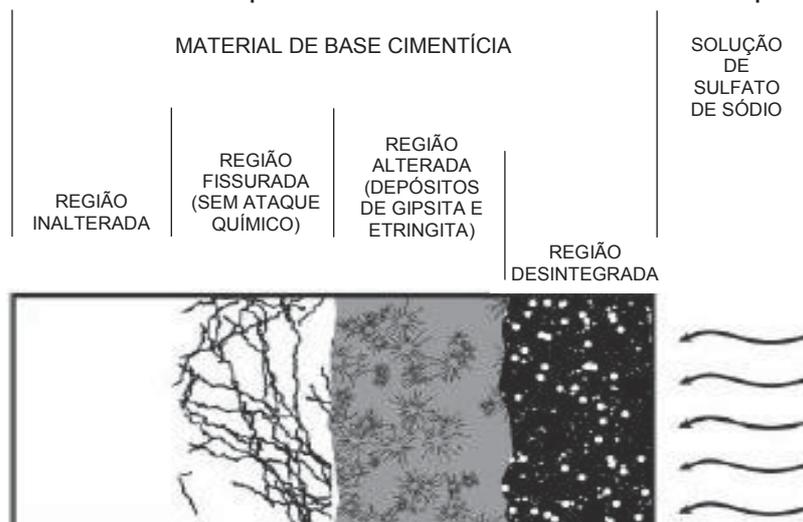
Figura 11: Modelo de ataque em material de base cimentícia por sulfato de sódio

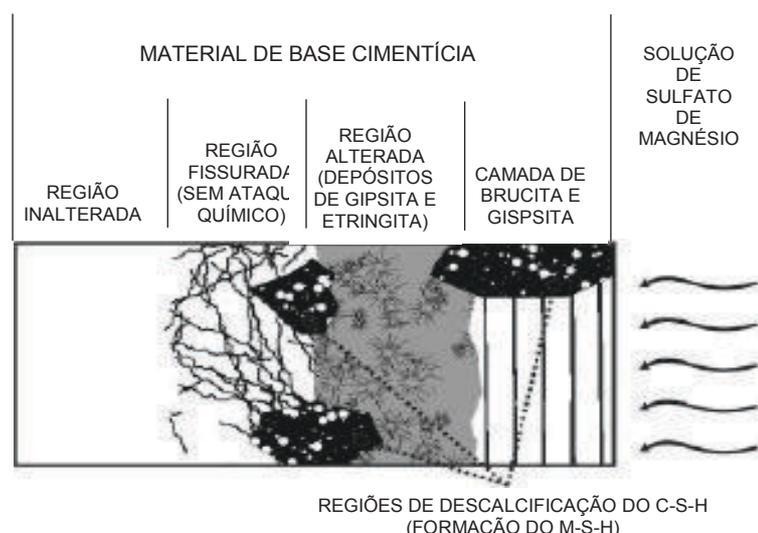
Figura 12: Modelo de ataque em material de base cimentícia por  $MgSO_4$

Souza (2006) descreve os passos do ataque do MgSO<sub>4</sub>:

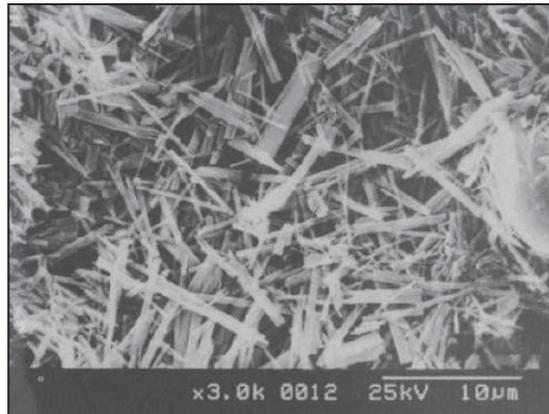
Figura 13: Imagem da etringita em microscópio eletrônico de varredura (MEV)

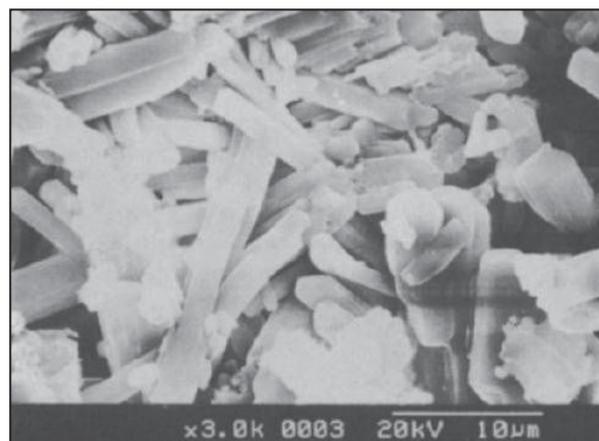
Figura 14: Imagem da gipsita em microscópio eletrônico de varredura (MEV)

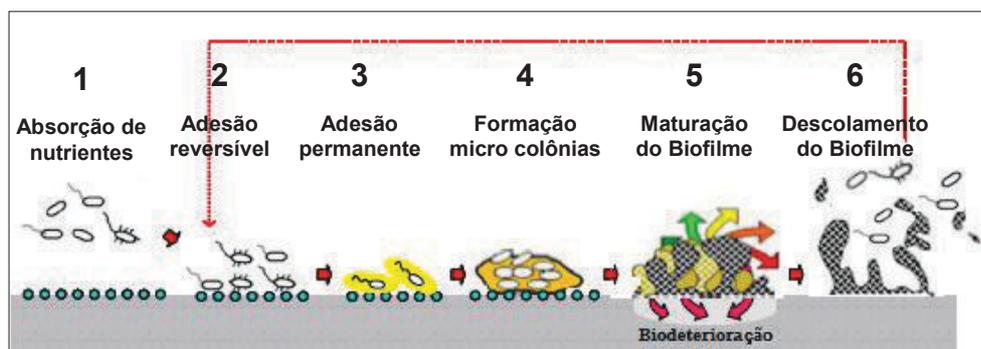
Figura 18: Formação do biofilme bacteriano

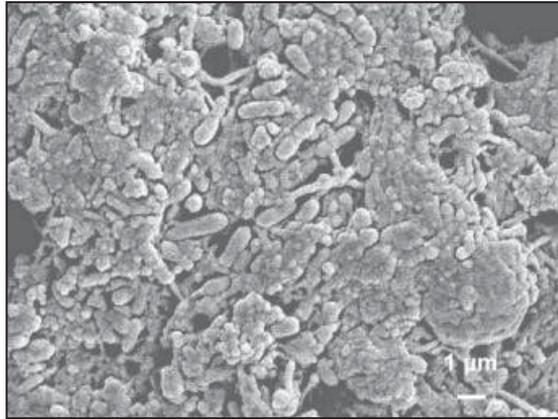
A Figura 19 mostra uma imagem do MEV de um biofilme, possivelmente de bactérias do gênero *Thiobacillus* em uma superfície de concreto (VINCKE *et al.*, 2002).

Figura 19: Formação de biofilme em estrutura de concreto pelo MEV

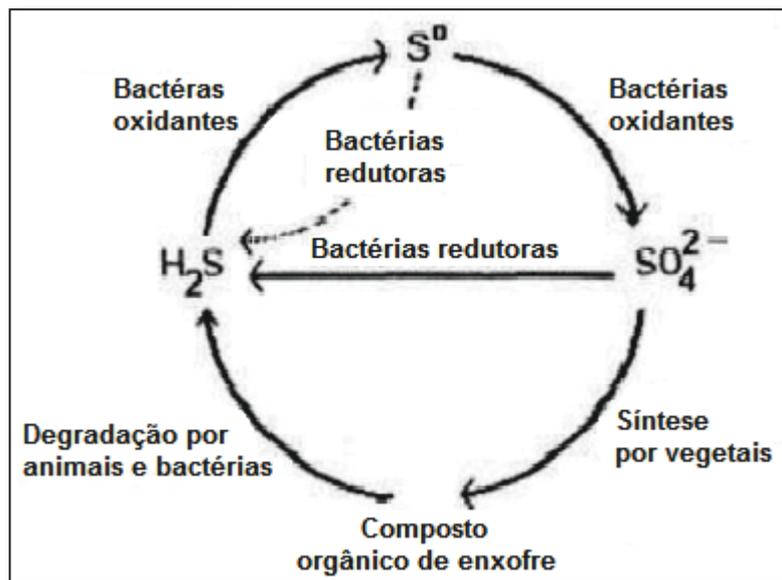
Figura 21: O ciclo do enxofre

Segundo Videla (2003), muitas bactérias relacionadas aos processos de corrosão fazem parte do ciclo de enxofre da natureza, onde o enxofre elementar ( $\text{S}^0$ ) e várias de suas formas oxidadas são produzidas pelas BOE, e sulfetos como  $\text{H}_2\text{S}$  são reduzidos por BRS, bactérias que participam de diferentes maneiras no processo da biodeterioração.

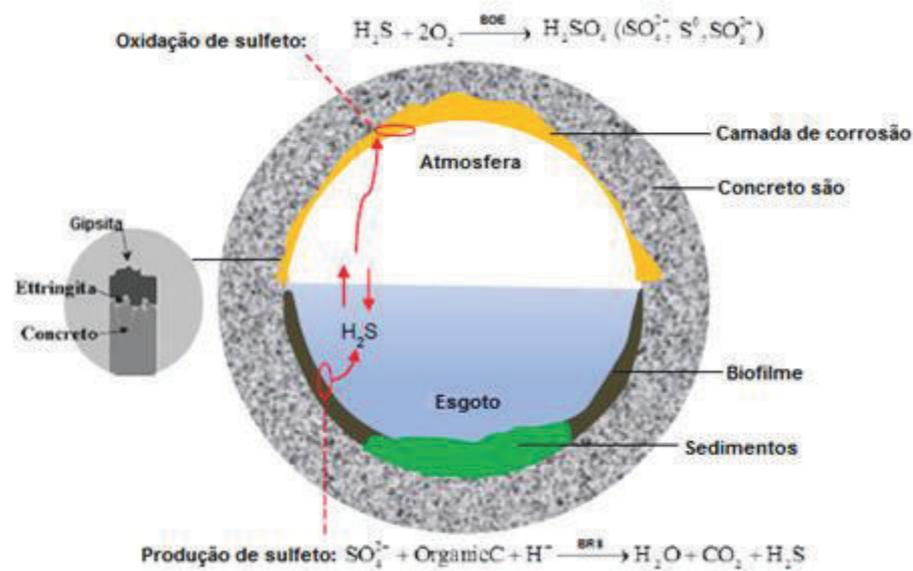
Figura 27: Representação da biodeterioração em uma tubulação de esgoto

Segundo Sun (2015), a CCMI é um processo que acontece em basicamente 5 etapas, conforme descrito a seguir:

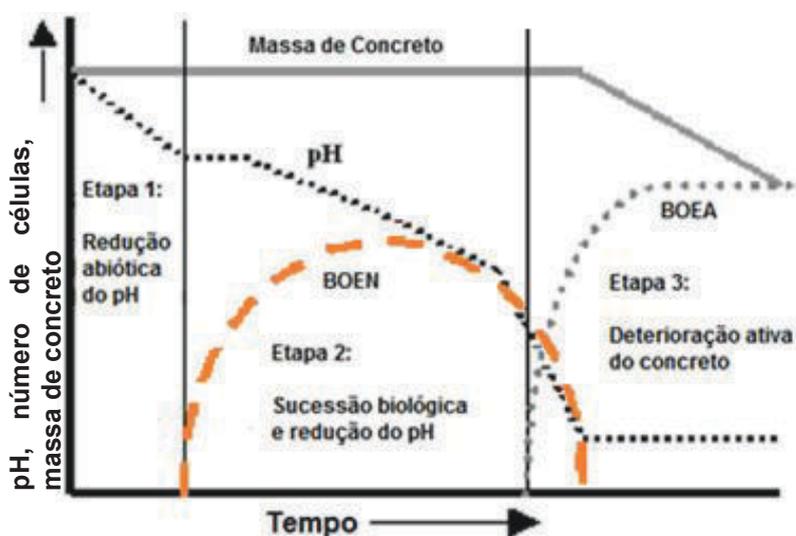
Figura 28: Mudanças físicas e químicas teóricas das propriedades do concreto ao longo do processo de biodeterioração

A Etapa 1 mostra a acidificação inicial do concreto. Segundo Mehta e Monteiro (2008), o concreto é naturalmente alcalino, com um pH variando na faixa de 11 a 13. Nesta fase inicial ocorre pouca atividade biológica, pois as BOE não são capazes de se desenvolver neste pH elevado. Porém, em tubulações de esgoto estão presentes substâncias como  $\text{CO}_2$  e  $\text{H}_2\text{S}$ , ambas com propriedades ácidas (ROBERTS *et al.*, 2002). Estas substâncias podem se dissolver na camada de água da superfície do concreto e reagir com os seus componentes, penetrando, em seguida, nos poros do material. Tais reações entre  $\text{CO}_2$  e  $\text{H}_2\text{S}$  com o concreto atuam na redução química do pH para aproximadamente 8 (SUN, 2015).

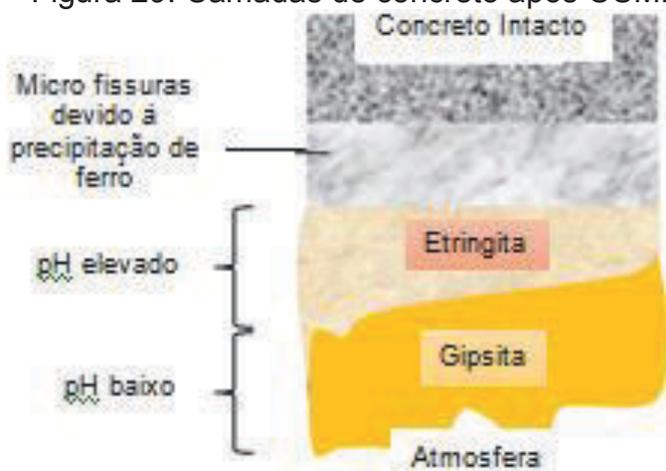
Figura 29: Camadas de concreto após CCMI

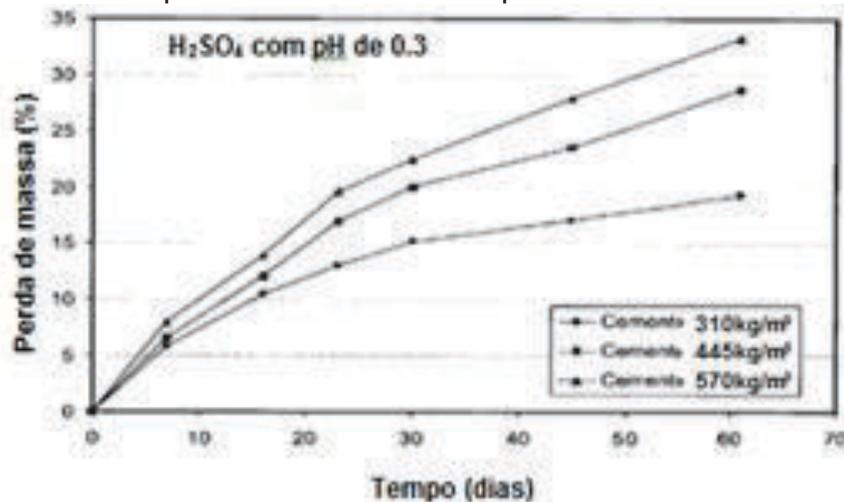
Figura 30: Gráfico da perda de massa no tempo com diferentes teores de cimento

Segundo Beddoe (2005), apesar do teor de ligante nas misturas aumentar a capacidade de neutralização e contribuir para sua resistência, teores muito altos podem resultar em camadas de corrosão porosas e facilitar a difusão de ácidos.

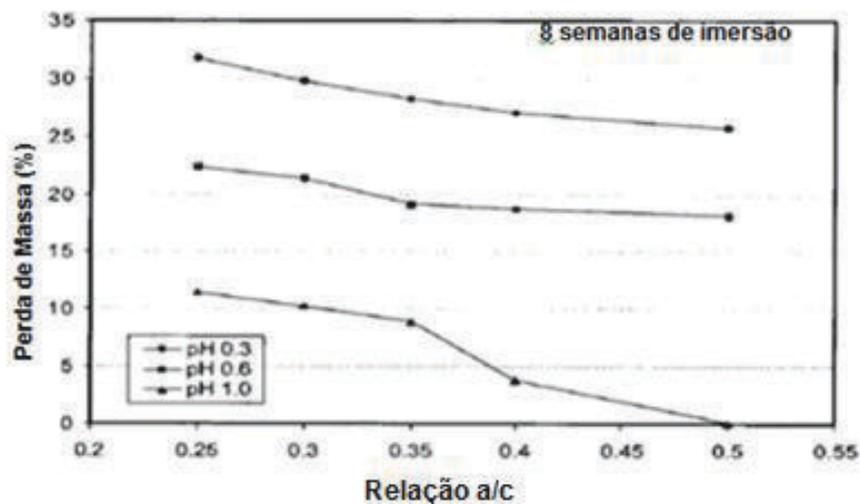
Figura 31: gráfico da relação entre a/c e a perda de massa

Alguns autores atribuem o aumento da resistência do concreto ao ataque ácido pelo aumento da relação a/c ao fato de haver maior quantidade de cimento por unidade de volume nas misturas com maior a/c do que nas com menor a/c. Como o  $H_2SO_4$  ataca principalmente o  $Ca(OH)_2$  do cimento, qual é mais abundante em misturas com baixa a/c, as misturas com maiores valores de a/c terão maior resistência ao ataque ácido (FATTUHI e HUGHES, 1988a,b,c *apud* HEWAYDE, 2007).

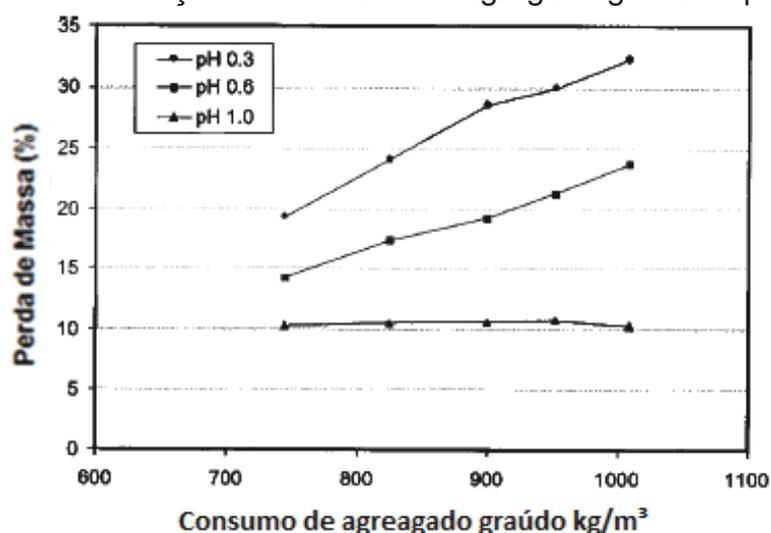
Figura 32: Gráfico da relação do consumo de agregado graúdo e perda de massa

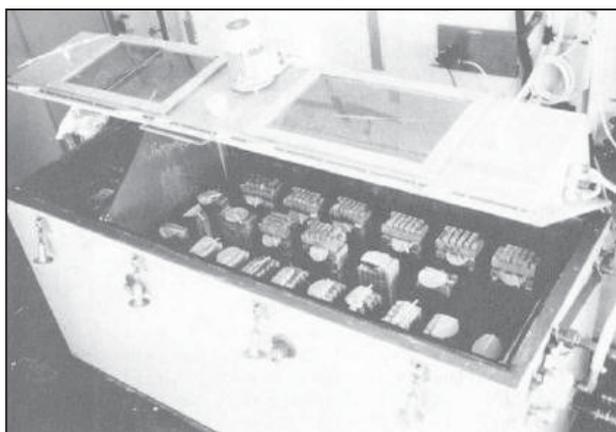
Figura 34: Câmaras de simulação de CCMI em laboratório

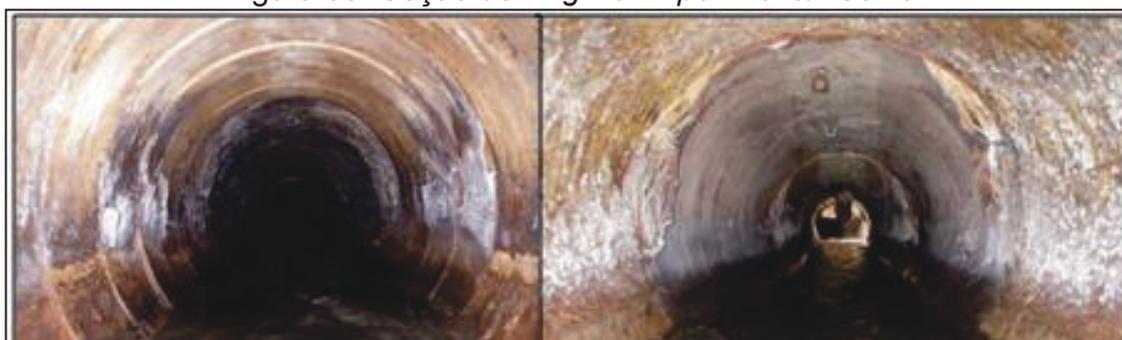
Figura 35: Seção do *Virginia Experimental Sewer*

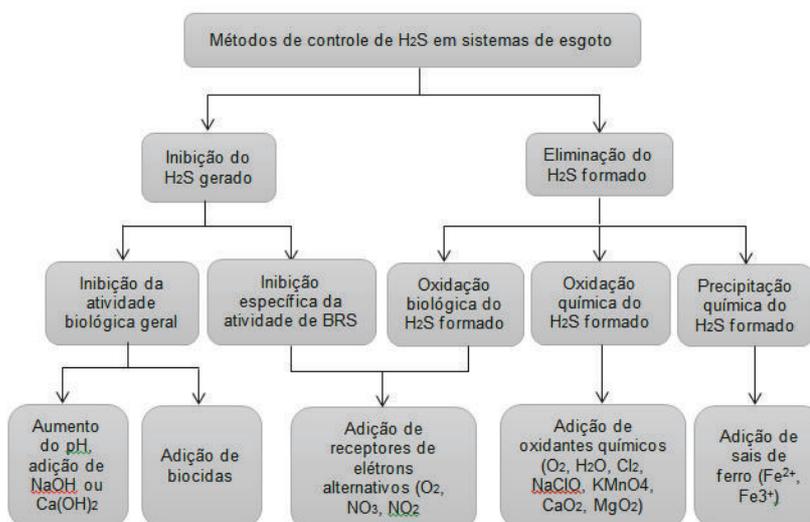
Figura 38: Técnicas químicas e biológicas para controle de H<sub>2</sub>S

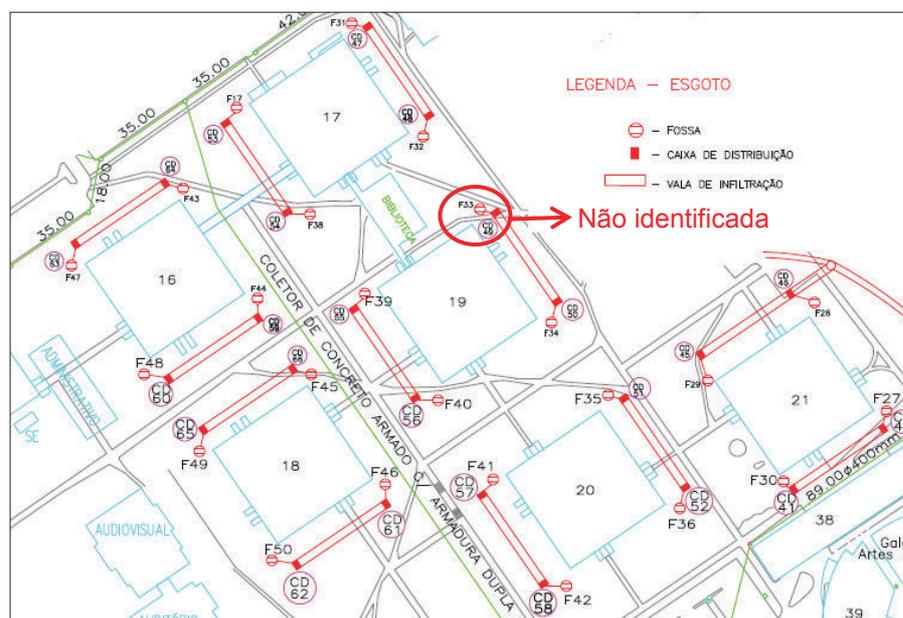
Figura 41: Planta de drenagem – CEMUNI

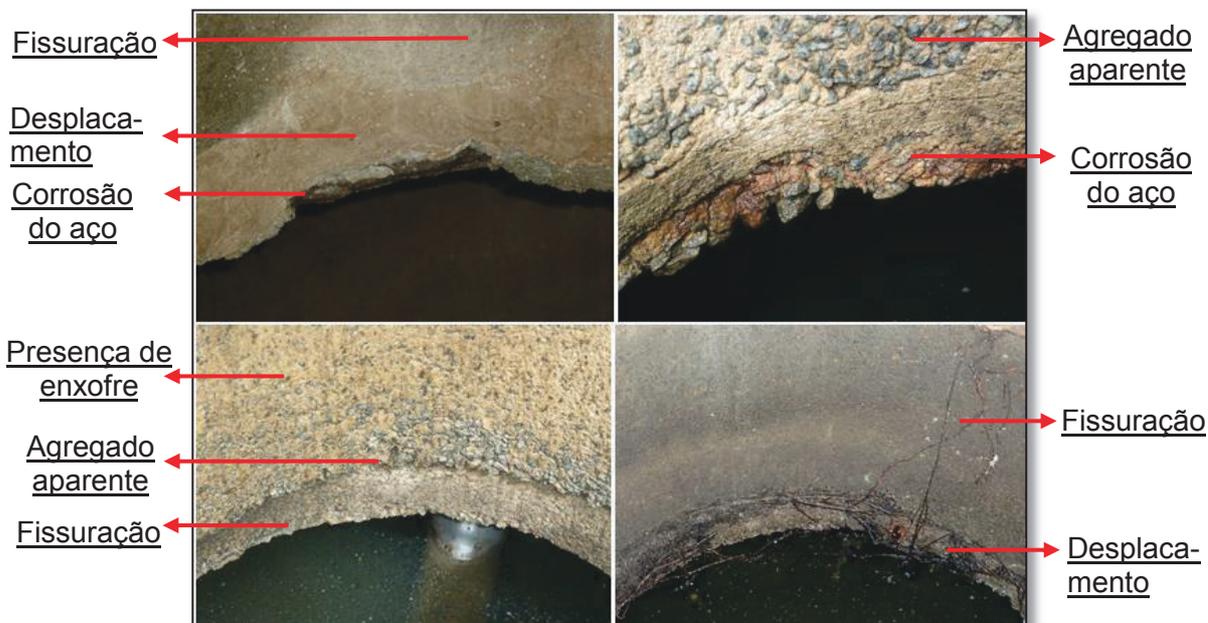
Figura 42: Fotos de 4 fossas do CEMUNI

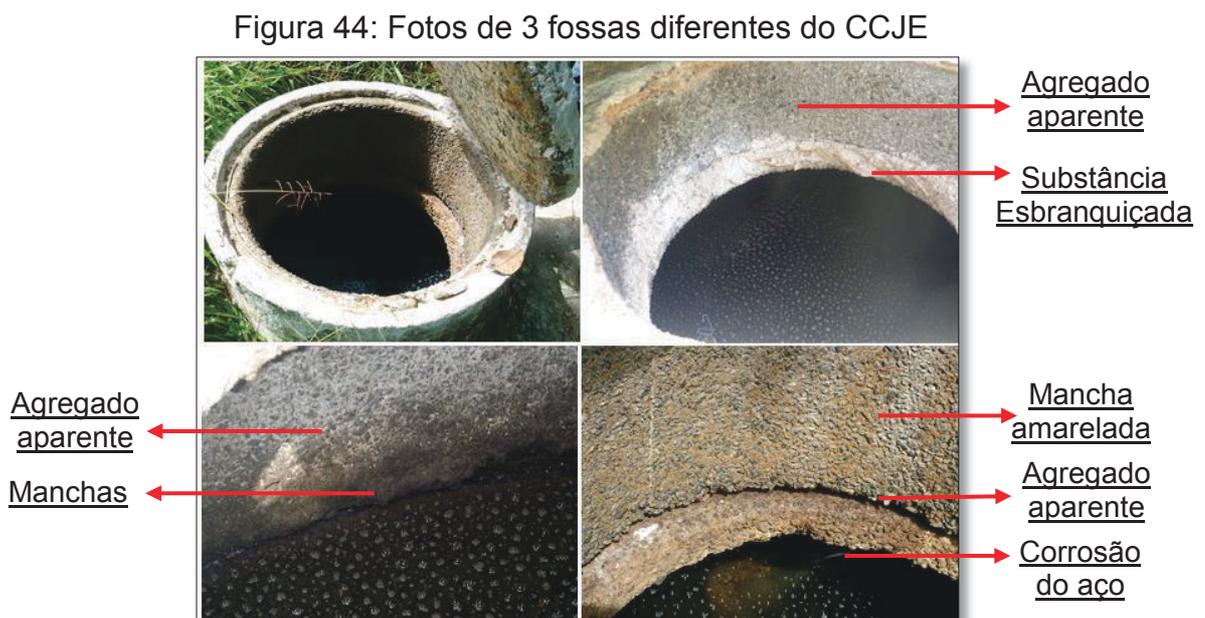
Observou-se também uma camada esbranquiçada na superfície do concreto, no perímetro da fossa, acima do nível do esgoto. Esta massa esbranquiçada que se depositou sobre a superfície, tem características quebradiças e granulometria fina, indica uma provável formação de  $H_2SO_4$  por BOE no local. Foi possível identificar também manchas amareladas, o que pode indicar a existência de enxofre no meio.

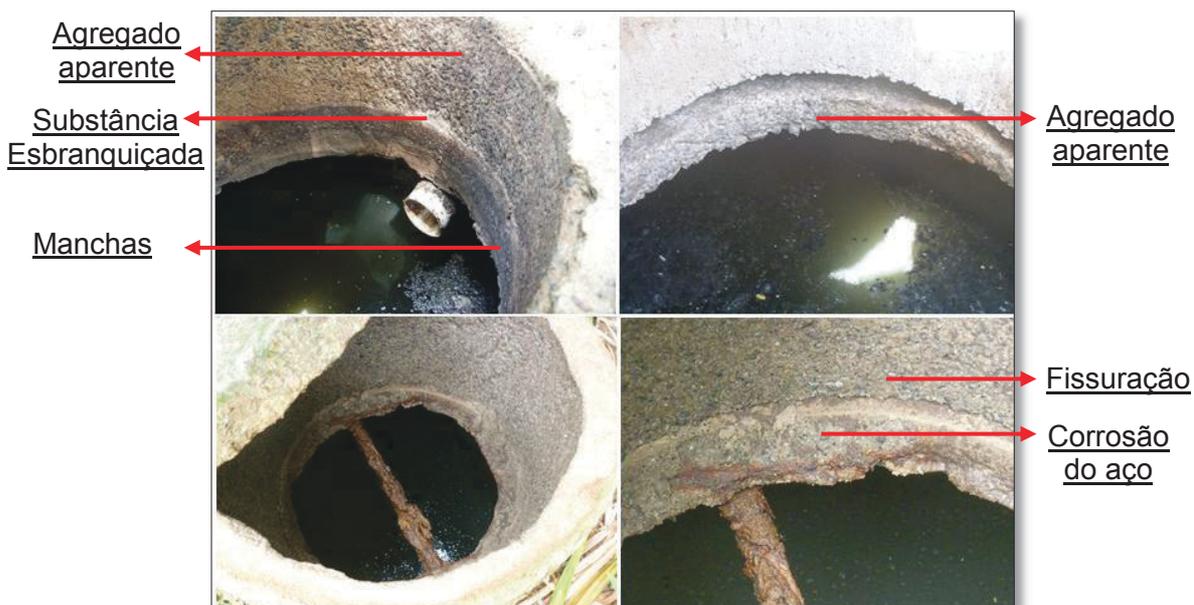
Figura 46: Fotos de 3 fossas diferentes do IC

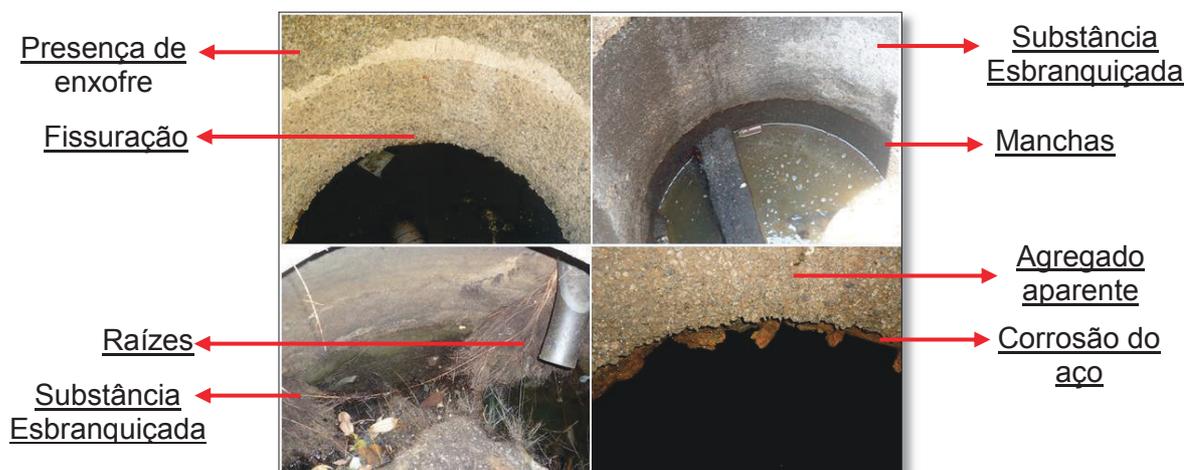
Figura 48: Fotos de 4 fossas diferentes do CT

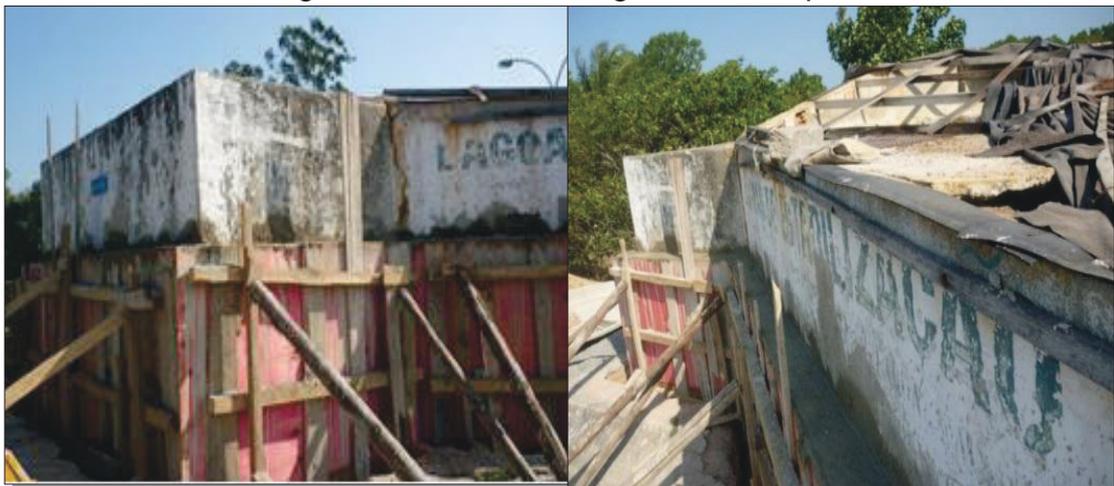
Figura 50: Caixa de chegada em colapso

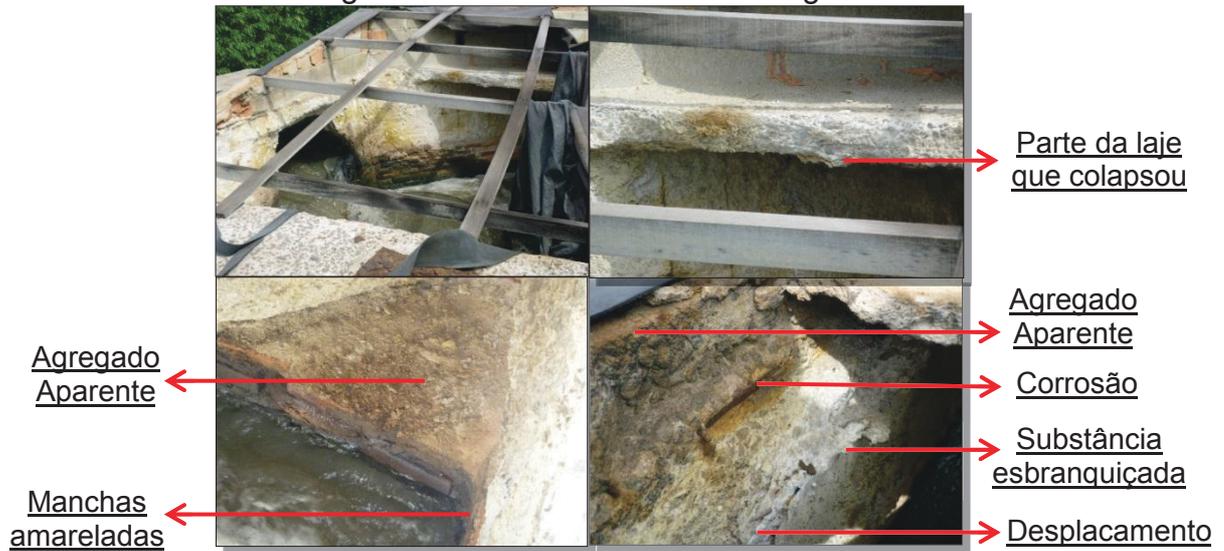
Figura 51: Interior da caixa de chegada

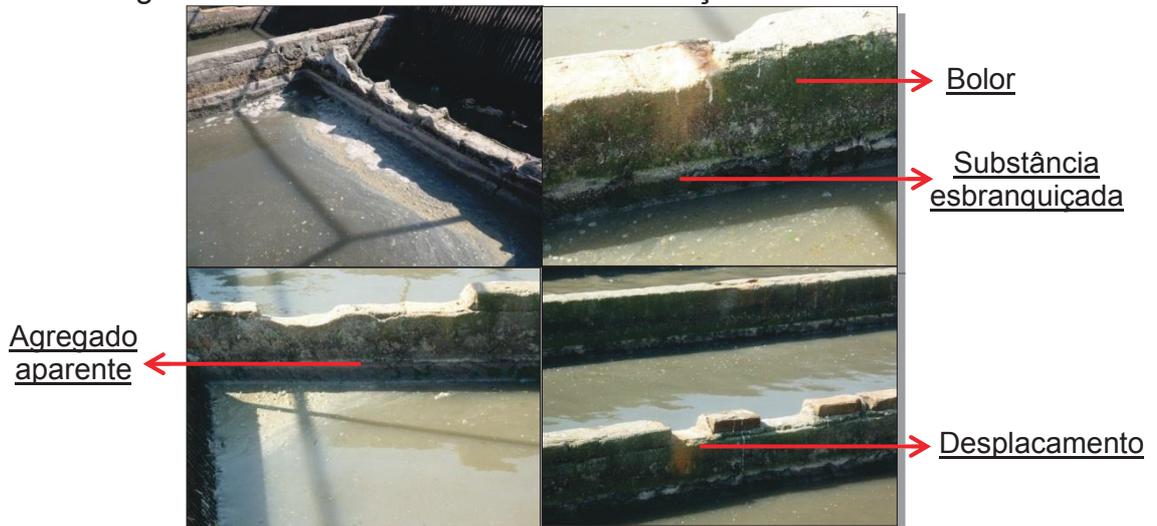
Figura 53: Detalhe mostrando a deterioração do desarenador

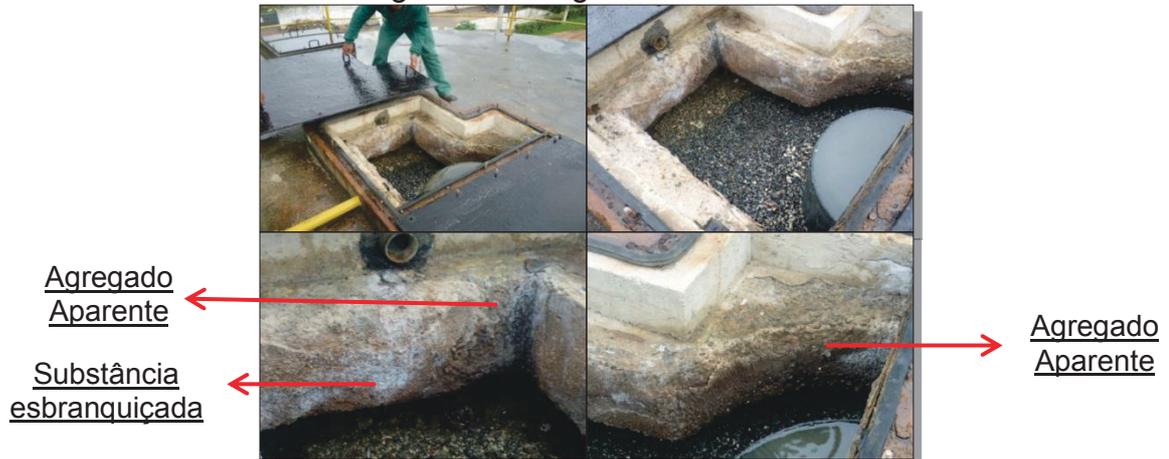
Figura 55: Imagens do Reator 1

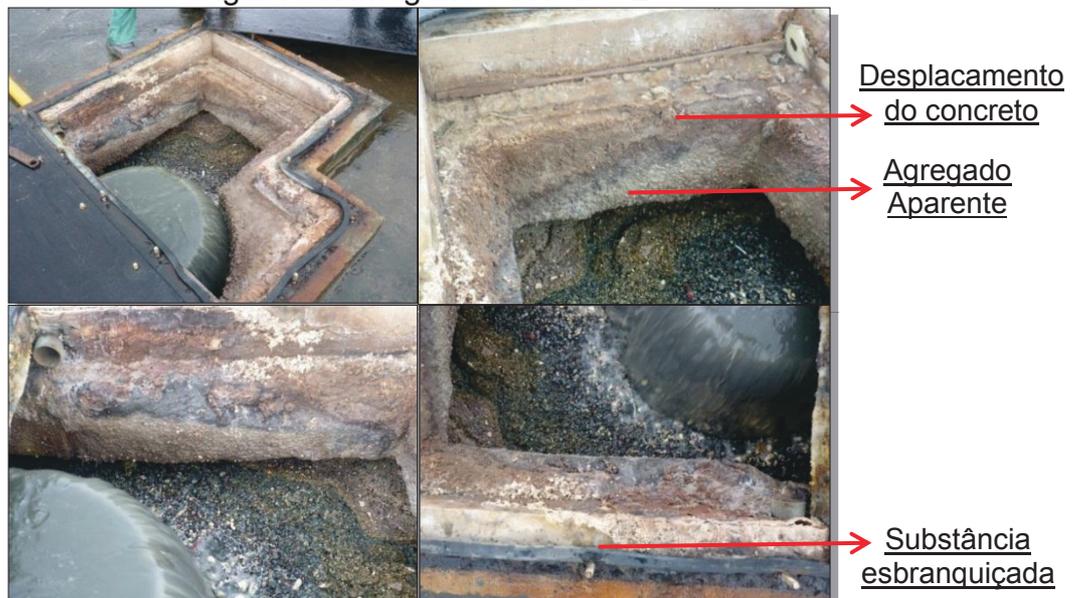
Figura 56: Imagens do Reator 2
